ANEXOS

9.1 Inventario de vías ciclistas e intersecciones.

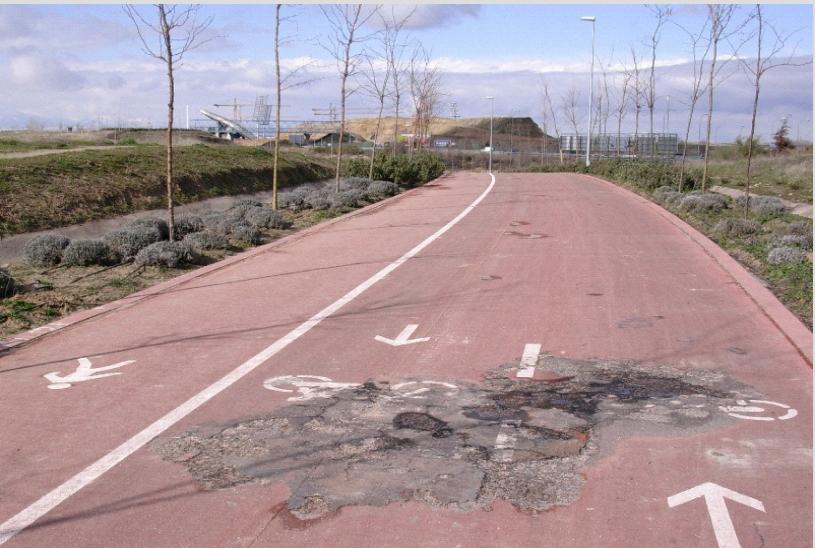
Denominación	Anillo Verde Ciclista Este 1ª fase	1A
Tramo(s) y longitud	Avenida de América (A-2) - Paseo de Ginebra (3050m), N-100 - Av. Doctor García Tapia (1050m) y c/ Hacienda de Pavones - A-3 (1250m)	
Fecha y Promotor	2002-2003 / Ayuntamiento	
Tipología de vía ciclista	Senda-bici bidireccional	
Relación con el tráfico motorizado	Trazado independiente del tráfico motorizado por espacios libres y zonas verdes. En algunos tramos la senda va en paralelo a calles con una segregación física mediante franjas ajardinadas.	
Relación con el tránsito y el espacio peatonal	Segregación óptica mediante una línea blanca continua, la anchura del espacio peatonal anexo es de 2,00 m.	
Anchura total y por sentido de circulación	4,00m (2,00m por sentido)	
Resguardos y segregación	No hay distancia de resguardo entre el espacio peatonal y ciclista.	
Conectividad actual y potencial	La continuidad longitudinal está garantizada, pero en algunos puntos faltan más enlaces transversales y accesos desde las zonas residenciales colindantes y otras zonas verdes.

Intersecciones	Hay dos intersecciones a distinto nivel (pasarela) con la carretera de San Blas a Coslada y la A-3. En dos puntos la vía ciclista cruza el viario interior del aparcamiento de la Ciudad Deportiva de la Comunidad de Madrid.
Pavimentación	Lechada bituminosa pigmentada en rojo
Drenaje y otros elementos constructivos	Drenaje hacia los espacios libres colindantes
Iluminación	Alineación de farolas a lo largo de la senda.
Protección climática y arbolado	Alineación de arbolado de pequeño porte a lo largo de la vía,
Mantenimiento	Actualmente en parte afectado por las obras de la ampliación del metro.
Uso actual y posibles conflictos	El uso predominante es el recreativo, sobre todo los días no laborales. Algunos conflictos se producen en los momentos de máxima demanda (días festivos) y de acumulación de grupos de usuarios diferentes (ciclistas, peatones, patinadores).
Inserción en el entorno social y urbanístico	En el diseño predomina la faceta circulatoria, caracterizada por el empleo de una amplia sección y la delimitación de una línea blanca continua, que no siempre logra la mejor inserción en el entorno.

Oportunidades de mejora y conexión	A medio plazo conviene evaluar si la sección del espacio peatonal es suficiente y si hay maneras de mejorar la inserción en el entorno. Una solución podría ser la plantación de arbolado entre el espacio peatonal y ciclista, renunciando a la linea blanca.
Otras observaciones	A lo largo de la senda hay puntos de descanso, que disponen de bancos, agua potable y aparcamientos para bicis.
Foto

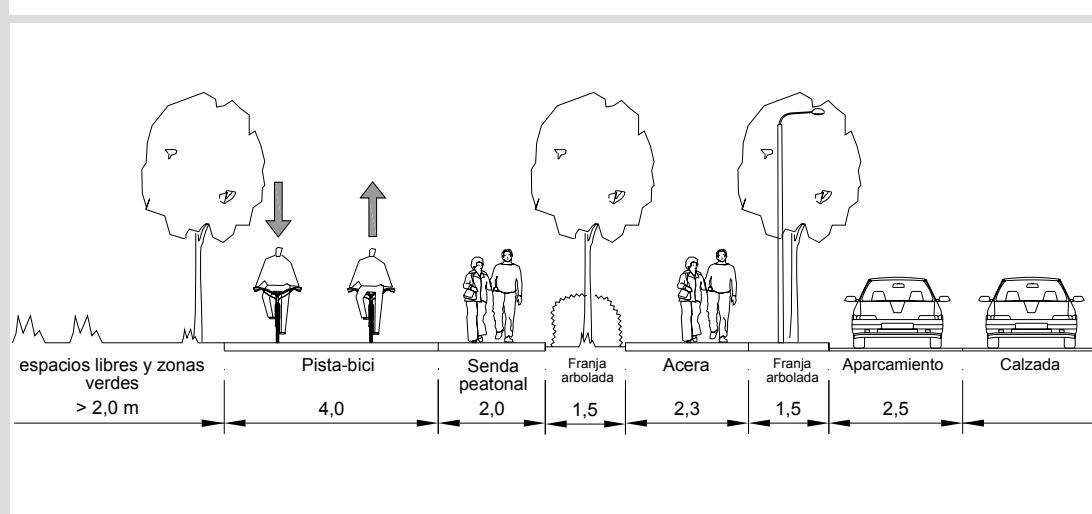
Sección Tipo

Denominación	Anillo Verde Ciclista Este 1ª fase	1B
Tramo(s) y longitud	Paseo de Ginebra - c/ Hermanos García Noblejas (2150m), Av. Del Doctor García Tapia - c/ Hacienda de Pavones (900m) y A-3 - Av. de Entrevías (3200m)	
Fecha y Promotor	2002-2003 / Ayuntamiento	
Tipología de vía ciclista	Pista-bici bidireccional	
Relación con el tráfico motorizado	La pista-bici transcurre segregada físicamente por los espacios libres y zonas verdes en paralelo al viario.	
Relación con el tránsito y el espacio peatonal	Segregación óptica mediante una línea blanca continua, El ancho del espacio peatonal anexo es de 2,00 m.	
Anchura total y por sentido de circulación	4,00m (2,00m por sentido)	
Resguardos y segregación	No hay distancia de resguardo entre el espacio peatonal y ciclista.	
Conectividad actual y potencial	La continuidad longitudinal está garantizada, pero en algunos puntos faltan más enlaces transversales y accesos desde las zonas residenciales colindantes y otras zonas verdes.

Señalización	Señal vertical R-407 ^a y señalización horizontal (pictograma “bicicleta” en cada sentido de circulación)	
Pendientes	Las pendientes máximas oscilan entre un 2% y un 3%.

Oportunidades de mejora y conexión	Reducir la calzada del viario anexo (2 carriles en vez de 4), convirtiendo parte de la calzada en una zona ajardinada con el fin de mejorar la inserción de la vía en el entorno.
Otras observaciones	A lo largo de la senda hay puntos de descanso que disponen de bancos, agua potable y aparcamientos para bicis.
Foto

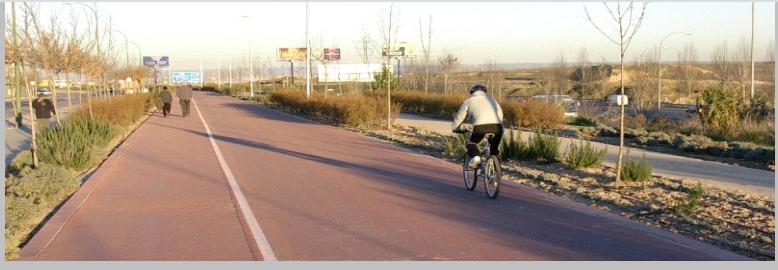
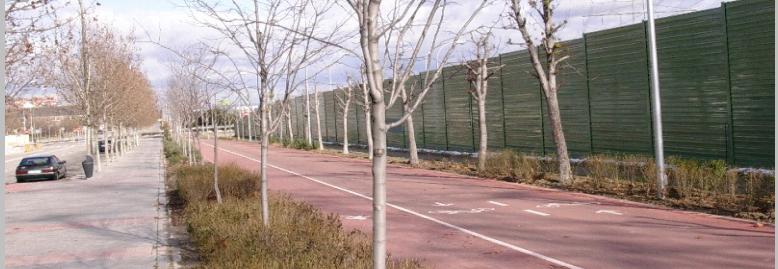
Intersecciones	Hay algunas intersecciones con la red viaria general, que están semaforizadas y otras con calles secundarias que no están reguladas por semáforos.
Pavimentación	Lechada bituminosa pigmentada en rojo
Drenaje y otros elementos constructivos	Drenaje hacia los espacios libres colindantes
Iluminación	Alineación de farolas en las calles anexas y al borde de la pista-bici.
Protección climática y arbolado	Alineación de arbolado de pequeño porte a lo largo de la vía,
Mantenimiento	bien
Uso actual y posibles conflictos	El uso predominante es el recreativo, sobre todo los días no laborales. Algunos conflictos se producen en los momentos de máxima demanda (días festivos) y de acumulación de grupos de usuarios diferentes (ciclistas, peatones, patinadores).
Inserción en el entorno social y urbanístico	La implantación de la vía ciclista suponía la reducción de la franja verde anexa a la M-40. Además el viario anexo a la vía está sobredimensionado, configurando un espacio donde predomina el asfalto y la circulación.

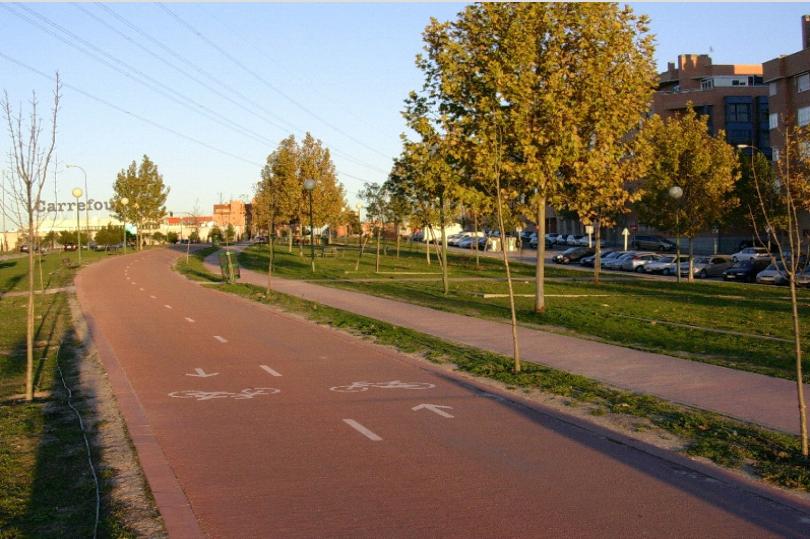
Denominación	Anillo Verde Ciclista Este 1ª fase	1C
Tramo(s) y longitud	tramo corto entre c/ Hermanos García NoblejasCarrantona y N-100 (780m)	
Fecha y Promotor	2002-2003 / Ayuntamiento	
Tipología de vía ciclista	Pista-bici bidireccional	
Relación con el tráfico motorizado	La pista-bici transciere por los espacios libres y zonas verdes colindantes a las calles segregada físicamente.	
Relación con el tránsito y el espacio peatonal	Segregación óptica mediante una línea blanca continua, El ancho del espacio peatonal anexo es de 2,00 m.	
Anchura total y por sentido de circulación	4,00m (2,00m por sentido)	
Resguardos y segregación	1,00 m hacia el espacio peatonal	
Conectividad actual y potencial	Para acceder y continuar por este tramo hay que cruzar dos intersecciones que actualmente no están acondicionadas para ciclistas.	
Señalización	Señal vertical R-407a y señalización horizontal (pictograma “bicicleta” en cada sentido de circulación)

Intersecciones	Hay tres intersecciones a cruzar a lo largo de este tramo. La intersección sin semaforización (c/ de Malmoe) dispone de un paso ciclista, las demás (c/ Malmoe y enlace con la N-100) están semaforizadas pero sin paso ciclista.
Pavimentación	Lechada bituminosa pigmentada en rojo
Drenaje y otros elementos constructivos	Drenaje de los aguas pluviales hacia espacios libres colindantes.
Iluminación	Alineación de farolas a lo largo de la vía.
Protección climática y arbolado	Alineación de arbolado de pequeño porte a lo largo de la vía
Mantenimiento	bien
Uso actual y posibles conflictos	El uso predominante es el recreativo, sobre todo los días no laborales. Los conflictos detectados en el tramo anterior (espacio peatonal anexo) son menos frecuentes, ya que existe una segregación física entre el espacio peatonal y ciclista.
Inserción en el entorno social y urbanístico	La vía ciclista transcurre por una zona verde de un barrio residencial de media densidad. La segregación física del espacio peatonal y ciclista mediante una franja consigue una mejor integración paisajística de este tramo.

Oportunidades de mejora y conexión	- Acondicionar las intersecciones para evitar el cruce caminando - reducir el ancho de las calles a cruzar para aumentar la seguridad
Otras observaciones	Se considera esta sección idónea para el Anillo Verde Ciclista, ya que logra una buena integración en el entorno y se producen menos conflictos. Quizás sería mejor tener una banda peatonal más ancha (por ejemplo 2,5 m y 3,5m de pista-bici).
Foto

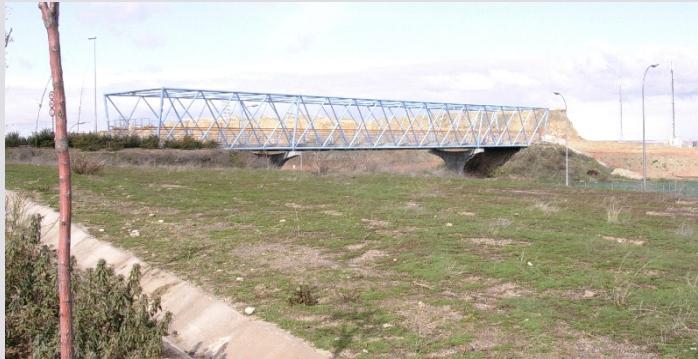
Vía Ciclista:	Anillo Verde Ciclista Este	1
Tramo:	Av. de América y Paseo de Ginebra	
Intersección:	Carretera de San Blas a Coslada	1
Tipo de intersección	paso elevado (Pasarela)	
Semaforización:	no	
Señalización para el ciclista	-	
Señalización para los demás usuarios	-	
Relación vía ciclista / calzada	cruce a distinto nivel	
Relación con el cruce peatonal	-	
Utilización / Incidentes	la utilización de la pasarela requiere salvar mucho desnivel, lo que no sería necesario en caso de un paso a nivel. Las rampas de acceso a la pasarela tienen una pendiente de aproximadamente un 6% en 350m.	
Observaciones / Medidas de mejora	<ul style="list-style-type: none"> - estudiar la posibilidad de ofrecer un paso semaforizado a nivel para evitar el tramo con la pendiente pronunciada (véase plano). Dicha variante mejoraría a su vez el acceso al Anillo Verde desde las zonas residenciales próximas. 	
Foto

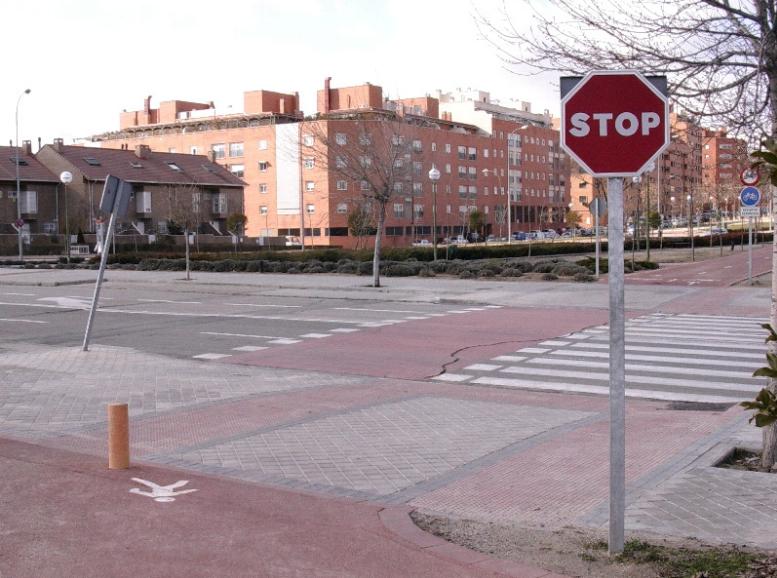
Vía Ciclista:	Anillo Verde Ciclista Este	1
Tramo:	Paseo de Ginebra y c/ Hermanos García Noblejas	
Intersección:	c/ Sofía	2
Tipo de intersección	cruce convencional de una calzada de cuatro carriles	
Semaforización:	no	
Señalización para el ciclista	paso ciclista y señalización vertical "STOP"	
Señalización para los demás usuarios	paso de cebra y señal vertical de indicación del paso de cebra (S-13).	
Relación vía ciclista / calzada	cruce perpendicular de una calzada de cuatro carriles, la calzada está sobredimensionada para una calle de acceso a viviendas unifamiliares	
Relación con el cruce peatonal	paso peatonal en paralelo, vía ciclista no continua sobre la acera	
Utilización / Incidentes	La señalización es confusa: la señalización horizontal (Paso ciclista) indica prioridad al ciclista mientras que la señalización vertical le obliga a detenerse. Al no tener continuidad por la acera el ciclista debería cruzar el espacio peatonal andando.

Observaciones / Medidas de mejora	<ul style="list-style-type: none"> - reducir el ancho de la calzada a 2 carriles y 6m de ancho. - eliminar el STOP e indicar el ceda del paso a los conductores y los dos posibles sentidos de circulación de los ciclistas. - elevar el paso ciclista (badén) para reducir la velocidad 	
Foto

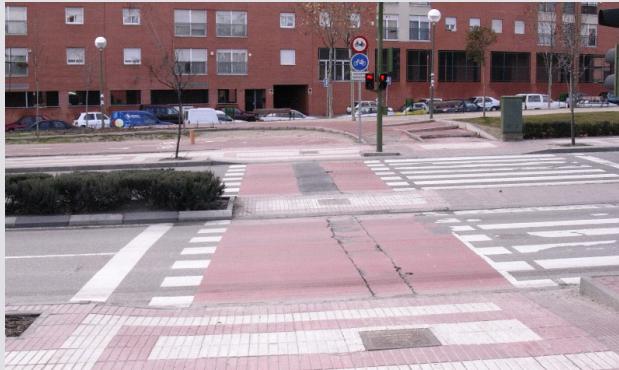
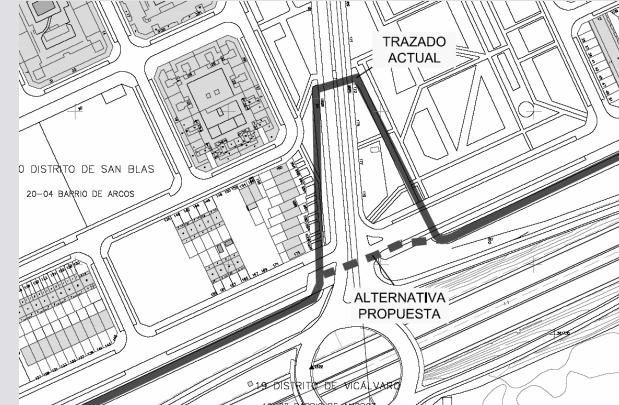
Vía Ciclista:	Anillo Verde Ciclista Este	1
Tramo:	Paseo de Ginebra y c/ Hermanos García Noblejas	
Intersección:	Avenida de Canillejas	3
Tipo de intersección	cruce convencional sobre calzada de 4 carriles	
Semaforización:	si	
Señalización para el ciclista	paso ciclista y luz específica del semáforo con pulsador.	
Señalización para los demás usuarios	Semáforo con pulsador	
Relación vía ciclista / calzada	paso ciclista muy retranqueado (unos 130m - véase gráfico). Debido el retranqueo hay que cruzar dos calles más (Intersecciones 01B.2 y 4)	
Relación con el cruce peatonal	en paralelo al cruce peatonal	
Utilización / Incidentes	el semáforo tarda mucho en ofrecer la fase en verde después de haber pulsado el botón. En consecuencia frecuentemente los peatones y los ciclistas cruzan en rojo.	
Observaciones / Medidas de mejora	<ul style="list-style-type: none"> - estudiar la introducción de un paso menos retranqueado para reducir el número de cruces de la calzada y evitar un rodeo de 260m - reducir el tiempo de espera del semáforo

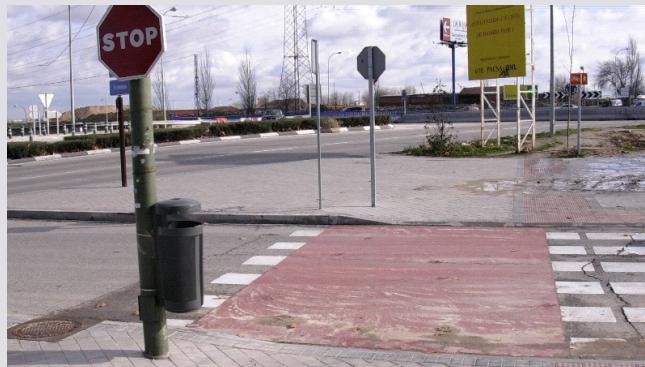
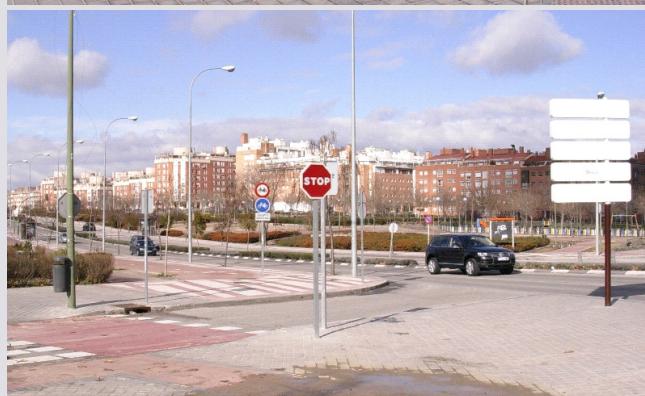
Vía Ciclista:	Anillo Verde Ciclista Este	1
Tramo:	Paseo de Ginebra y c/ Hermanos García Noblejas	
Intersección:	calle de Versalles	4
Tipo de intersección	cruce convencional en forma de "T" de una calle de dirección única de 2 carriles	
Semaforización:	no	
Señalización para el ciclista	paso ciclista y señalización vertical "STOP"	
Señalización para los demás usuarios	paso de cebra y señal vertical de indicación del paso de cebra (S-13).	
Relación vía ciclista / calzada	Paso ciclista retranqueado de su trazado directo,	
Relación con el cruce peatonal	en paralelo al cruce peatonal	
Utilización / Incidentes	La señalización es confusa: la señalización horizontal indica prioridad al ciclista mientras que la señalización vertical le obliga a detenerse. Al no tener continuidad por la acera el ciclista debería cruzar el espacio peatonal andando.	
Observaciones / Medidas de mejora	<ul style="list-style-type: none"> - eliminar el sentido único de la calle o reducir el ancho de la calzada - Eliminar el STOP e indicar el ceda del paso a los conductores (y los 2 sentidos de circulación de ciclistas) - elevar el paso ciclista (badén) para reducir la velocidad

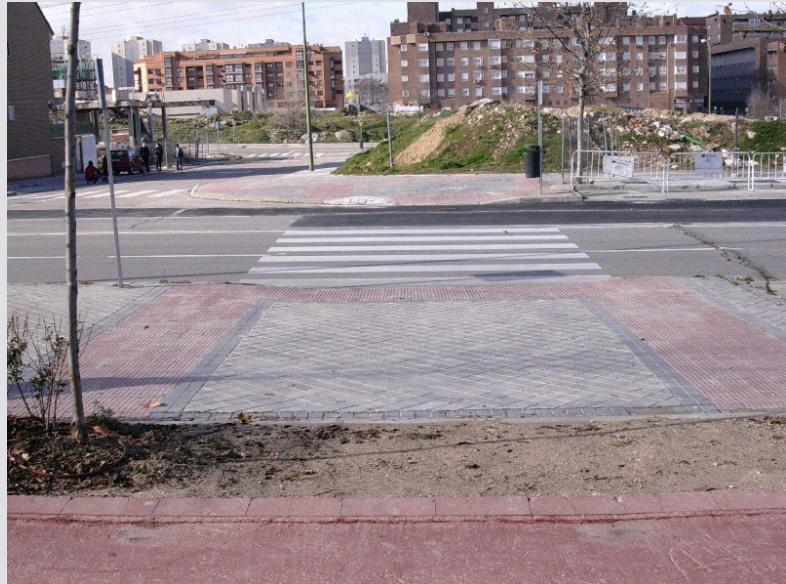
Foto

Vía Ciclista:	Anillo Verde Ciclista Este	1
Tramo:	Paseo de Ginebra y c/ Hermanos García Noblejas	
Intersección:	varias calles secundarias (c/ Finlandia, Zagreb, Marsella etc.)	5
Tipo de intersección	cruces perpendiculares de calles secundarias	
Semaforización:	no	
Señalización para el ciclista	no hay enlace desde la vía ciclista con estas calle perpendicular que dan acceso a la viviendas	
Señalización para los demás usuarios	paso de cebra para los peatones	
Relación vía ciclista / calzada	no hay pasos ciclistas	
Relación con el cruce peatonal		
Utilización / Incidentes	La segregación física del Anillo Verde Ciclista mediante la franja verde no se interrumpe puntualmente en las intersecciones perpendiculares, y por consiguiente tanto peatones como ciclistas tienen que pisar las zonas ajardinadas para acceder a la senda.	
Observaciones / Medidas de mejora	<ul style="list-style-type: none"> - interrumpir puntualmente la franja verde en las intersecciones perpendiculares para mejorar la accesibilidad desde y hacia el Anillo Verde Ciclista.

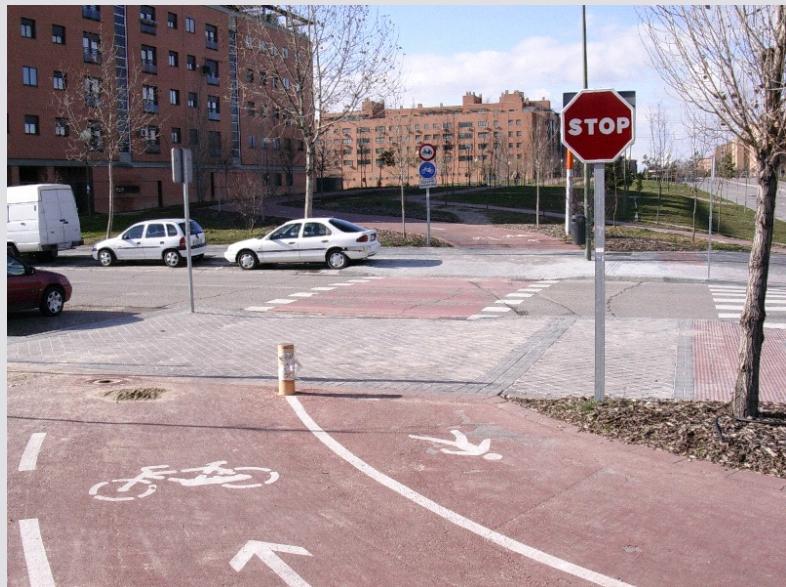
Foto

Vía Ciclista:	Anillo Verde Ciclista Este	1
Tramo:	c/ Hermanos García Noblejas - N-100 (C/ O'Donnell)	
Intersección:	calle de Malmoe	6
Tipo de intersección	cruce convencional de una calle de dos carriles en cada sentido de circulación	
Semaforización:	no	
Señalización para el ciclista	paso ciclista y señal "STOP"	
Señalización para los demás usuarios	paso de cebra y señal vertical de indicación del paso de cebra (S-13).	
Relación vía ciclista / calzada	el paso ciclista está retranqueado pero en continuidad directa de la vía ciclista	
Relación con el cruce peatonal	en paralelo al cruce peatonal	
Utilización / Incidentes	La señalización es confusa: la señalización horizontal indica prioridad al ciclista mientras que la señalización vertical le obliga a detenerse. Al no tener continuidad por la acera el ciclista debería cruzar el espacio peatonal andando.	
Observaciones / Medidas de mejora	<ul style="list-style-type: none"> - reducir el ancho de la calzada (crear "puerta" de acceso) - eliminar el STOP e indicar el ceda del paso a los conductores (y los 2 sentidos de circulación de ciclistas) - elevar el paso ciclista (lomo) para reducir la velocidad

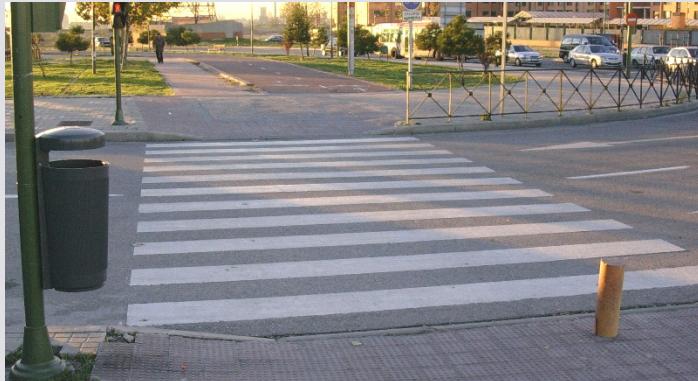
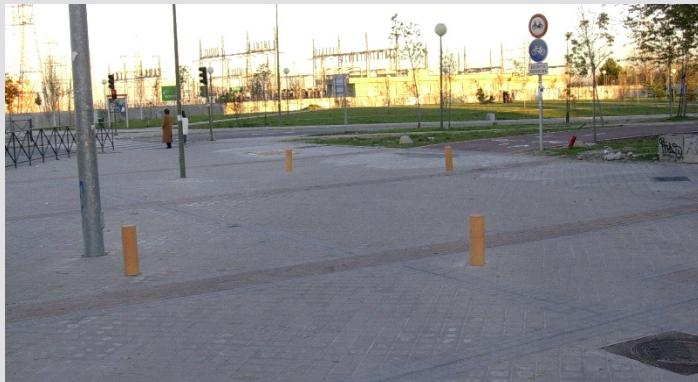
Vía Ciclista:	Anillo Verde Ciclista Este	1
Tramo:	c/ Hermanos García Noblejas - N-100 (C/ O'Donnell)	
Intersección:	calle de Malmoe	7
Tipo de intersección	glorieta, cruce perpendicular de una calle de sentido único de 2 carriles	
Semaforización:	si	
Señalización para el ciclista	no hay	
Señalización para los demás usuarios	semáforo	
Relación vía ciclista / calzada	la ubicación del paso (peatonal) garantiza la continuidad directa de la vía ciclista	
Relación con el cruce peatonal	no hay paso ciclista, la continuidad virtual de la vía ciclista por el espacio peatonal se indica con bolardos naranjas a lo largo de unos 40 m.	
Utilización / Incidentes	Actualmente los ciclistas tienen que cruzar caminando la intersección con la consiguiente incómodidad y pérdida de tiempo. La IMD de la calle Malmoe no justifica dos carriles de circulación y con un carril quizás sobre el semáforo.	
Observaciones / Medidas de mejora	<ul style="list-style-type: none"> - Reducir al ancho de la calzada a 3,50m o introducir 2 sentidos - Diseñar paso ciclista encima de lomo (permite prescindir del semáforo) - continuar la vía ciclista hasta el borde de la calzada

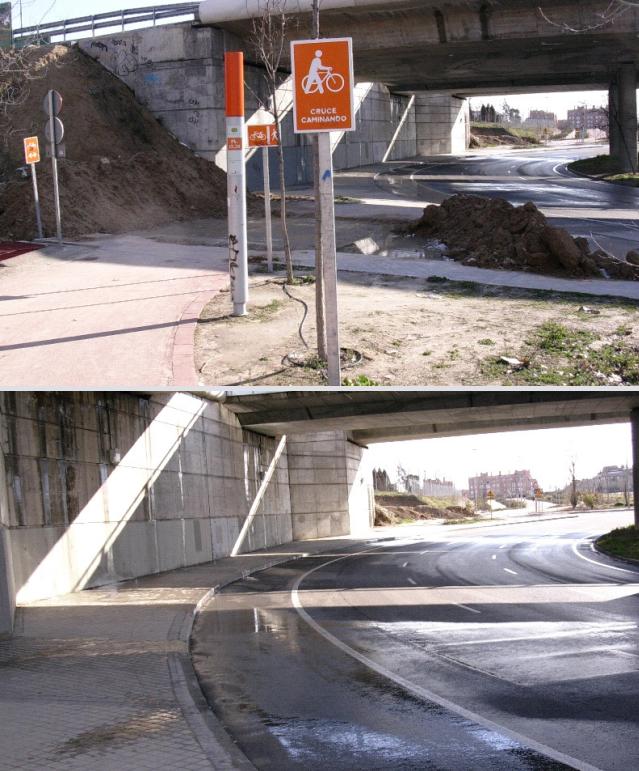
Vía Ciclista:	Anillo Verde Ciclista Este	1
Tramo:	c/ Hermanos García Noblejas - N-100 (C/ O'donnell)	
Intersección:	Glorieta de enlace con la N-100	8
Tipo de intersección	glorieta	
Semaforización:	si	
Señalización para el ciclista	cruce caminando	
Señalización para los demás usuarios	semáforo	
Relación vía ciclista / calzada	vía ciclista no continua en la intersección	
Relación con el cruce peatonal	no hay paso ciclista, los ciclistas tienen que desmontar en la acera	
Utilización / Incidentes	La obligación del cruce caminando resulta incómoda para ciclista, sobre todo en un entorno poco agradable.	
Observaciones / Medidas de mejora	<ul style="list-style-type: none"> - en ancho de la calzada (3 carriles + arcén) permite ampliar la acera y continuar la vía ciclista por la glorieta. - diseñar pasos ciclistas en paralelo al paso peatonal 	
Foto

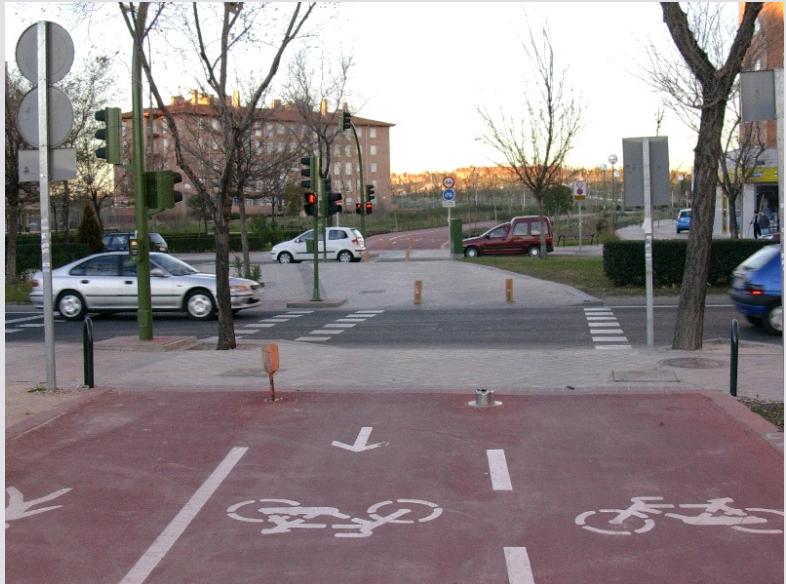
Vía Ciclista:	Anillo Verde Ciclista Este	1
Tramo:	Av. del Mediterráneo (A-3) y Av. de Entrevías	
Intersección:	Avenida del Doctor García Tapia	9
Tipo de intersección	cruce convencional	
Semaforización:	si	
Señalización para el ciclista	paso ciclista y luz específica del semáforo con pulsador.	
Señalización para los demás usuarios	semáforo	
Relación vía ciclista / calzada	continuidad directa de la vía ciclista	
Relación con el cruce peatonal	en paralelo	
Utilización / Incidentes	-	
Observaciones / Medidas de mejora	-	
Foto

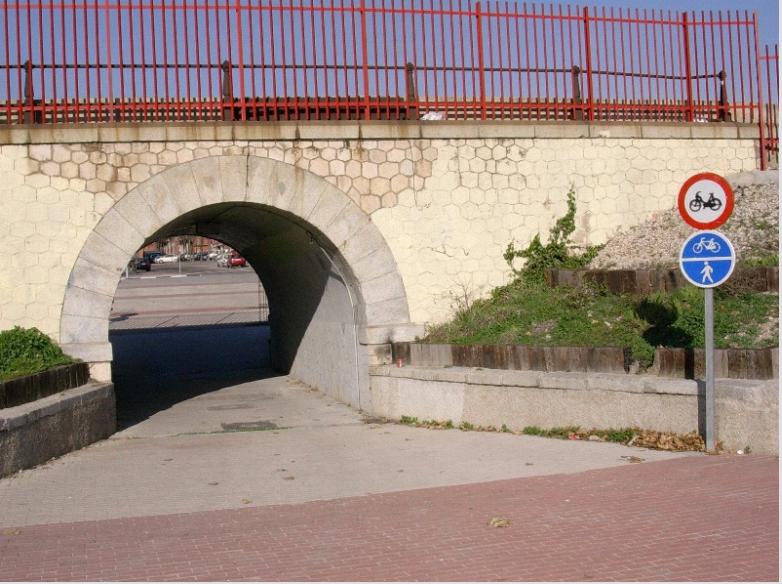
Vía Ciclista:	Anillo Verde Ciclista Este	1
Tramo:	Av. del Mediterráneo (A-3) y Av. de Entrevías	
Intersección:	Vías de tren de la estación "El Pozo"	10
Tipo de intersección	túnel debajo de las vías del tren	
Semaforización:	no	
Señalización para el ciclista	Señalización vertical "Vía ciclista y peatonal"; no incluida en el Reglamento general de Circulación, pero extendida en otros países	
Señalización para los demás usuarios	-	
Relación vía ciclista / calzada	independiente	
Relación con el cruce peatonal	sección compartida	
Utilización / Incidentes	El cambio del pavimento así como la señalización vertical avisa al ciclista de que se trata de un espacio compartido con los peatones y tiene que adaptar su velocidad a la situación. En la actualidad la intersección funciona sin problemas.	
Observaciones / Medidas de mejora	Hay que destacar el diseño ejemplar de la intersección: transición suave para salvar el desnivel, la utilización de adoquines para indicar el espacio compartido así como el ajardinamiento de los taludes.

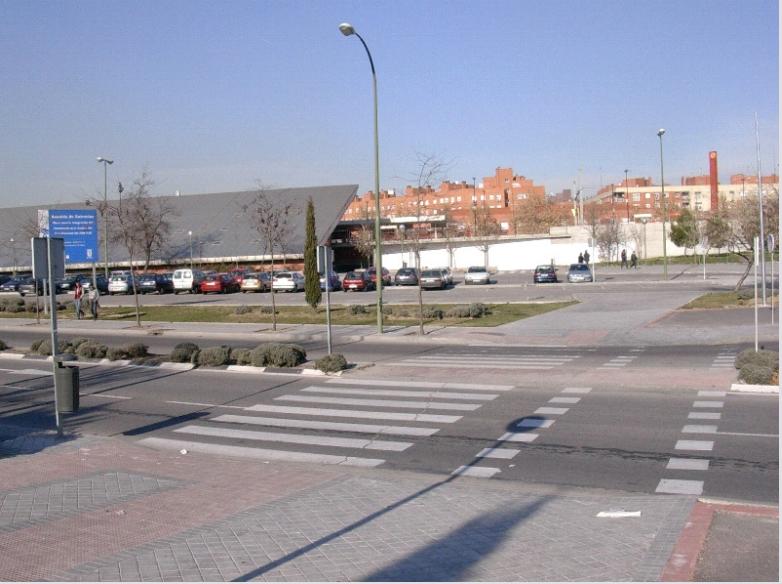
Vía Ciclista:	Anillo Verde Ciclista Este	1
Tramo:	Av. del Mediterráneo (A-3) y Av. de Entrevías	
Intersección:	Glorieta	11
Tipo de intersección	glorieta, la vía ciclista cruza la Avenida de Entrevías (4 carriles)	
Semaforización:	no	
Señalización para el ciclista	paso ciclista	
Señalización para los demás usuarios	Paso de cebra y señal vertical de indicación del paso de cebra (S-13).	
Relación vía ciclista / calzada	muy retranqueado (20 m), este retranqueo sería menos incómodo si la vía ciclista enlazara de forma directa con la pista-bici de la Avenida de Entrevías.	
Relación con el cruce peatonal	en paralelo al paso peatonal	
Utilización / Incidentes	Hay una cierta inseguridad en este paso no semaforizado, ya que hay que cruzar cuatro carriles en un punto muy retranqueado de la glorieta, donde muchos conductores todavía no han reducido la velocidad.	
Observaciones / Medidas de mejora	<ul style="list-style-type: none"> - diseñar un cruce semaforizado o diseñar el paso peatonal y ciclista sobre lomo y colorar en rojo el paso ciclista - advertir del paso ciclista (P-22) y de posibles cruces bidireccionales - estudiar la posibilidad de reducir el número de carriles

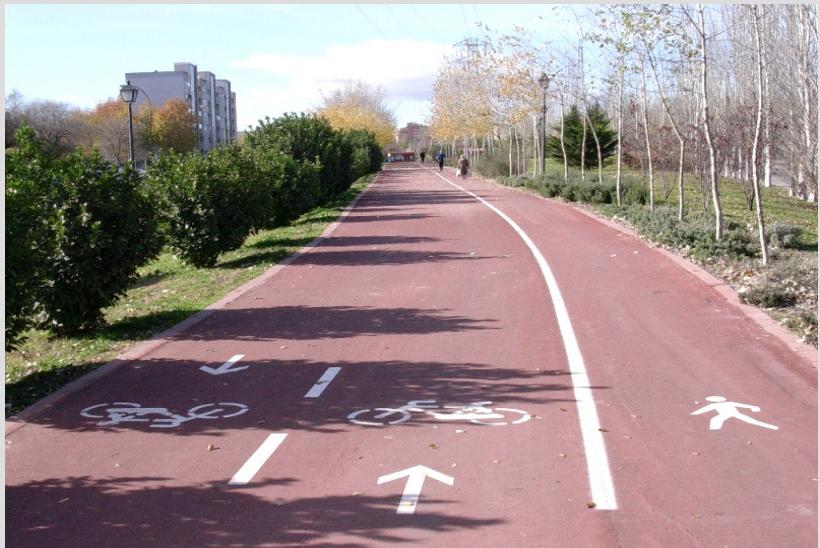
Denominación	Anillo Verde Ciclista Sur (Pradolongo-Casa de Campo)	2A
Tramo(s) y longitud	Av. de Rafaela Ibarra – calle de Eugenia de Montijo (3350m)	
Fecha y Promotor	2002-2003 / Ayuntamiento	
Tipología de vía ciclista	Pista o Senda-bici bidireccional	
Relación con el tráfico motorizado	Trazado segregado físicamente en paralelo a la Avenida de Poblados	
Relación con el tránsito y el espacio peatonal	Segregación óptica mediante línea blanca continua, espacio peatonal de 2,00 m	
Anchura total y por sentido de circulación	4,00m (2,00m por sentido)	
Resguardos y segregación	Segregación de la calzada a través de una franja verde de ancho variable (de 5 – 25 m)	
Conectividad actual y potencial	Falta de continuidad en dos puntos: cruce con la Avenida Princesa Juana de Austria y en proximidad de la gasolinera a la altura de la c/ Ventura Diez Bernardo. Los enlaces con la pista-bici de la Vía Lusitana y del PAU de Carabanchel están proyectados.

Intersecciones	Las intersecciones con calles principales están semaforizadas y en los cruces con calles secundarias existen pasos ciclistas. El cruce con la Av. Princesa Juana de Austria no está acondicionado para ciclistas, hay que cruzar caminando.
Pavimentación	Lechada bituminosa pigmentada en rojo
Drenaje y otros elementos constructivos	Drenaje de los aguas pluviales hacia los espacios libres colindantes
Iluminación	Alineación de farolas a lo largo de la vía.
Protección climática y arbolado	En la mayor parte de la vía existe arbolado en alineación
Mantenimiento	bien
Uso actual y posibles conflictos	El uso predominante es el recreativo, sobre todo los días no laborales. Algunos conflictos se producen en los momentos de máxima demanda (días festivos) y de acumulación de grupos de usuarios diferentes (ciclistas, peatones, patinadores).
Inserción en el entorno social y urbanístico	La vía ciclista transcurre por un entorno periurbano caracterizado por espacios libres y parcelas valladas. Hay una alta contaminación acústica debido a las altas velocidades e intensidades del tráfico motorizado en la Avenida de los Poblados.

Oportunidades de mejora y conexión	<ul style="list-style-type: none"> - Buscar soluciones para garantizar la continuidad de la vía ciclista en todo su trayecto - controlar la velocidad máxima del tráfico motorizado en la Avenida de los Poblados. - mejorar la accesibilidad transversal a la senda.
Otras observaciones	<ul style="list-style-type: none"> - A lo largo de la vía hay puntos de descanso, que disponen de bancos, agua potable y aparcamientos para bicis.
Foto

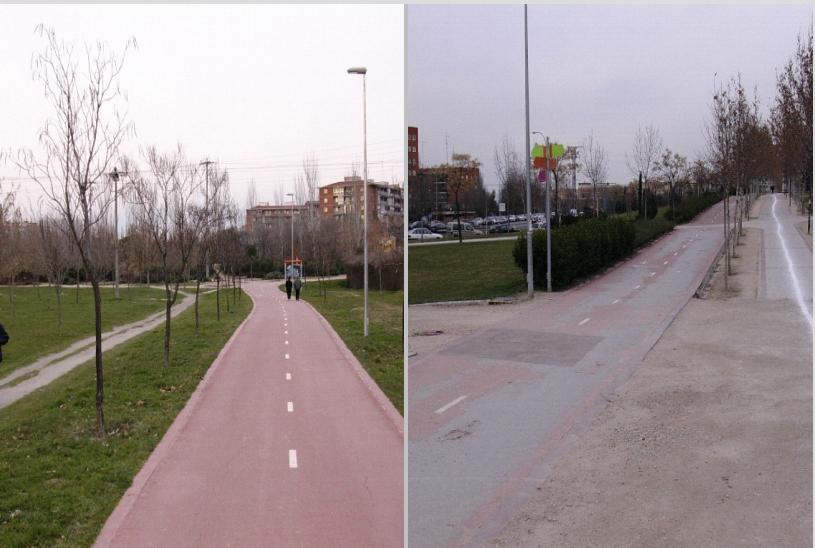
Denominación	Anillo Verde Ciclista Sur (Pradolongo-Casa de Campo)	2B
Tramo(s) y longitud	Calle de Eugenia – Estación de Aluche (1900m)	
Fecha y Promotor	2002-2003 / Ayuntamiento	
Tipología de vía ciclista	Senda-bici bidireccional	
Relación con el tráfico motorizado	Trazado independiente por el Parque de las Cruces	
Relación con el tránsito y el espacio peatonal	Trazado independiente de vías peatonales	
Anchura total y por sentido de circulación	4,00m (2,00m por sentido)	
Resguardos y segregación	Independiente del tráfico motorizado, en algunos tramos hay caminos peatonales en paralelo, pero segregado físicamente a través de franjas verdes	
Conectividad actual y potencial	La senda tiene continuidad en todo su recorrido. Sería deseable un ramal de enlace con la vía ciclista del PAU de Carabanchel, situado al sur del parque de los Cruces.	
Señalización	Señal vertical R-407 y señalización horizontal (pictograma “bicicleta” en cada sentido de circulación)

Intersecciones	Hay tres intersecciones con la red viaria: una de ellas está semaforizada (cruce de la Avenida de los Poblados) y otros dos cruces están sin semaforizar: c/ de Consuelo Guzmán y ramal de salida de la Avenida de los Poblados.
Pavimentación	Lechada bituminosa pigmentada en rojo
Drenaje y otros elementos constructivos	Drenaje de los aguas pluviales hacia los espacios libres colindantes
Iluminación	Alineación de farolas a lo largo de la vía.
Protección climática y arbolado	En la mayor parte de la vía existe arbolado de alineación
Mantenimiento	bien, aunque en algunas zonas la capa pigmentada ha desaparecido
Uso actual y posibles conflictos	El uso predominante es el recreativo, sobre todo los días no laborales. Debido a su trazado independiente de otros grupos de usuarios, prácticamente no hay conflictos.
Inserción en el entorno social y urbanístico	La vía ciclista transcurre por un entorno periurbano atractivo (Parque de las Cruces). La desventaja de su trazado independiente de otras vías es la falta de seguridad ciudadana por la noche.

Oportunidades de mejora y conexión	Es preciso realizar trabajos de rehabilitación de la superficie pigmentada en algunos puntos.
Otras observaciones	A lo largo de la senda hay puntos de descanso, que disponen de bancos, agua potable y aparcamientos para bicis.
Foto

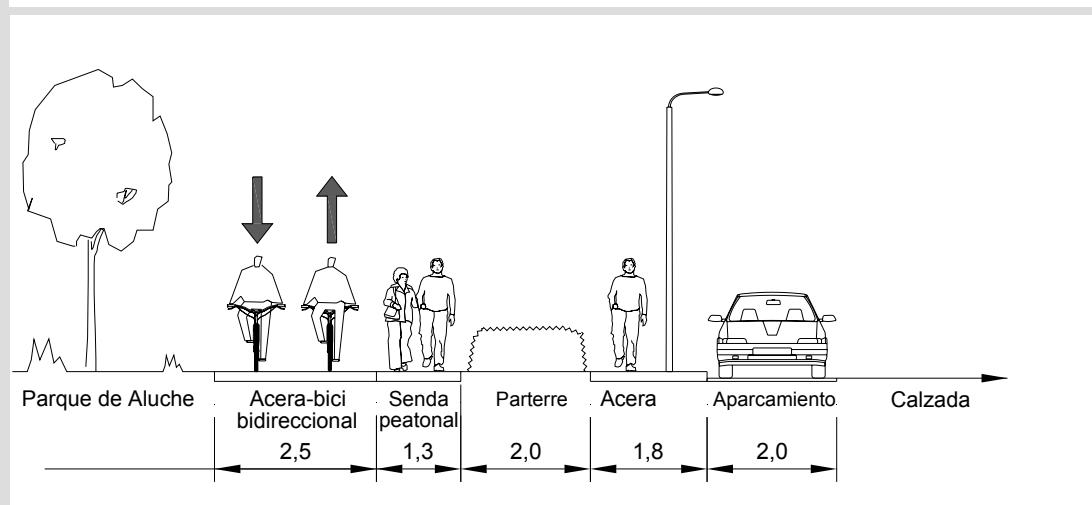
Sección Tipo

Denominación	Anillo Verde Ciclista Sur (Pradolongo-Casa de Campo)	2C
Tramo(s) y longitud	Estación de Cercanías de Aluche – calle de los Yébenes (1250m)	
Fecha y Promotor	2002-2003 / Ayuntamiento	
Tipología de vía ciclista	Acera-bici bidireccional	
Relación con el tráfico motorizado	Trazado segregado en paralelo a la calle de Valmojado	
Relación con el tránsito y el espacio peatonal	Segregación óptica mediante línea blanca continua, espacio peatonal de 1,30m.	
Anchura total y por sentido de circulación	2,50m (1,25m por sentido).	
Resguardos y segregación	Segregación de la calzada a través de la acera, una franja verde y una banda de aparcamientos.	
Conectividad actual y potencial	Actualmente en el entorno de la estación de cercanías de Aluche la vía ciclista está interrumpida y los ciclistas tienen que utilizar la acera empujando la bici.	
Señalización	Señal vertical R-407 y S-33 y señalización horizontal (pictograma “bicicleta” en cada sentido de circulación).

Pendientes	Se trata de un tramo muy llano con pendientes menores de un 0,5%.

Oportunidades de mejora y conexión	- Dar continuidad de la vía ciclista en proximidad de la estación de cercanías de Aluche. - Se está ejecutando actualmente obras de ampliación de la acera a costa del ancho de la calzada.
Otras observaciones	Es de esperar que el aumento del espacio peatonal y la segregación física de este en relación con la vía ciclista resuelva los conflictos actuales.
Foto

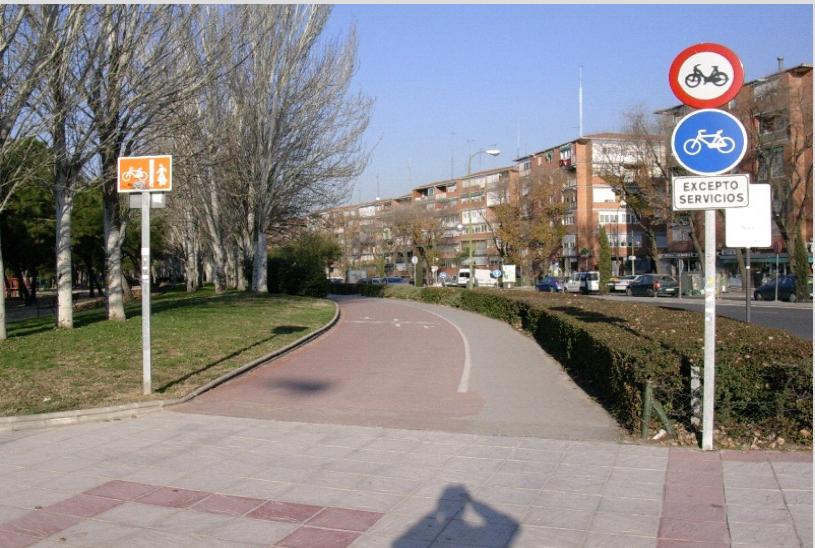
Intersecciones	Hay cuatro intersecciones con la red viaria, de las cuales todas son semaforizadas (c/ de Ocaña, c/ de Valmojado, c/ de Illescas), excepto el cruce con la calle de Seseña.
Pavimentación	Lechada bituminosa pigmentada en rojo.
Drenaje y otros elementos constructivos	Drenaje de los aguas pluviales hacia los espacios libres colindantes.
Iluminación	Hay alineación de farolas en la calle Valmojado.
Protección climática y arbolado	En la mayor parte de la vía existe arbolado en alineación.
Mantenimiento	bien
Uso actual y posibles conflictos	El uso predominante es el recreativo, sobre todo los días no laborales. Las secciones están muy ajustadas (sobre todo el ancho de la acera), lo que conduce a un agravio comparativo con los peatones y genera disfunciones en esta banda ciclista.
Inserción en el entorno social y urbanístico	La vía transcurre entre los Parques de Aluche y del Alcalde Carlos Arias y el eje comercial de este barrio residencial.

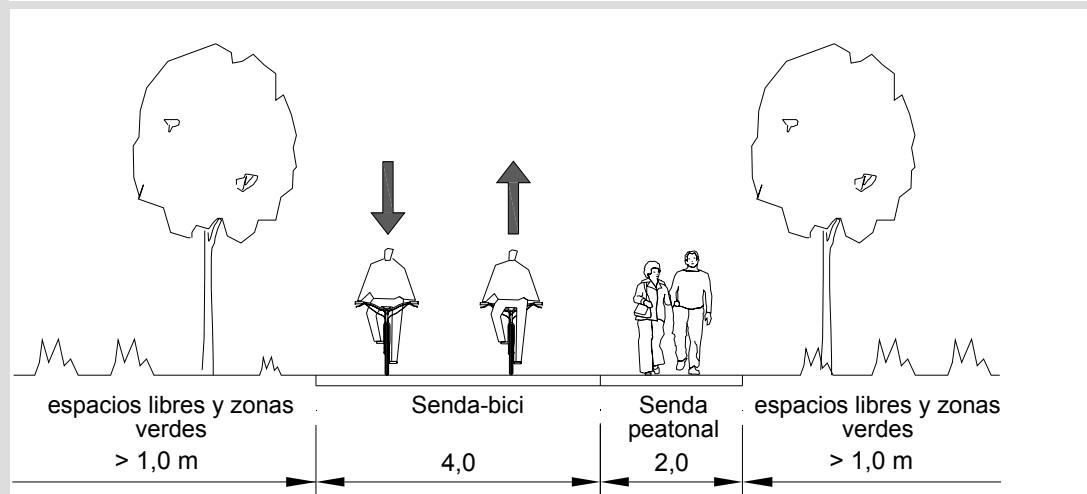
Sección Tipo

Denominación	Anillo Verde Ciclista Sur (Pradolongo-Casa de Campo)	2D
Tramo(s) y longitud	Calle de los Yébenes – Casa de Campo (1025m)	
Fecha y Promotor	2002 - 2003 / Ayuntamiento	
Tipología de vía ciclista	Senda-bici bidireccional	
Relación con el tráfico motorizado	Trazado independiente por espacios libres	
Relación con el tránsito y el espacio peatonal	Segregación óptica mediante línea blanca continua, espacio peatonal de 2,00 m	
Anchura total y por sentido de circulación	Tramo B: 4,00 (2,00 m por sentido)	
Resguardos y segregación	Trazado independiente de la red viaria	
Conectividad actual y potencial	Este tramo enlaza mediante la pasarela sobre el Paseo de Extremadura con la Casa de Campo. Sin embargo no es la conexión más directa ni con menos pendiente.	
Señalización	Señal vertical R-407 y señalización horizontal (pictograma “bicicleta” en cada sentido de circulación)	
Pendientes	El tramo que conduce al puente encima del Paseo de Extremadura tiene una pendiente continua y pronunciada (un 5% en 370m).

Oportunidades de mejora y conexión	<ul style="list-style-type: none"> - Acondicionar el paso debajo de la N-V por la calle de San Manual como alternativa a la pasarela. Esta variante tiene menos pendiente y ofrece una conexión más directa con la estación de Metro "Casa de Campo". - Mejorar la limpieza de las zonas verdes.
Otras observaciones	para acondicionar el paso por el túnel de manera segura y cómoda, hay que continuar la acera que actualmente existe a distinto nivel que la calzada (véase Foto derecha).
Foto

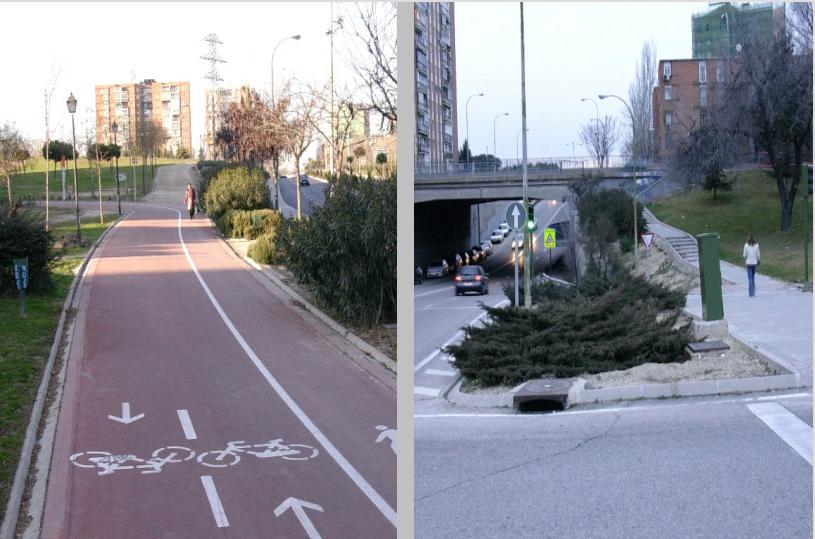
Intersecciones	Pasarela encima del Paseo de Extremadura
Pavimentación	Lechada bituminosa pigmentada en rojo
Drenaje y otros elementos constructivos	Drenaje de los aguas pluviales hacia los espacios libres colindantes
Iluminación	Alineación de farolas en el borde de la senda.
Protección climática y arbolado	En la mayor parte de la vía existe arbolado en alineación
Mantenimiento	Regular: se puede observar grafitis en la vía y en algunas zonas se acumulan porquerías en las franjas ajardinadas.
Uso actual y posibles conflictos	El uso predominante es el recreativo, sobre todo los días no laborales. En el primer tramo, donde la sección es más estrecha, los peatones utilizan frecuentemente el espacio ciclista.
Inserción en el entorno social y urbanístico	La vía ciclista transcurra por un entorno periurbano caracterizado por espacios libres y parcelas valladas. La omnipresencia de grafitis en el pavimento transmite una cierta inseguridad o falta de control ciudadano.

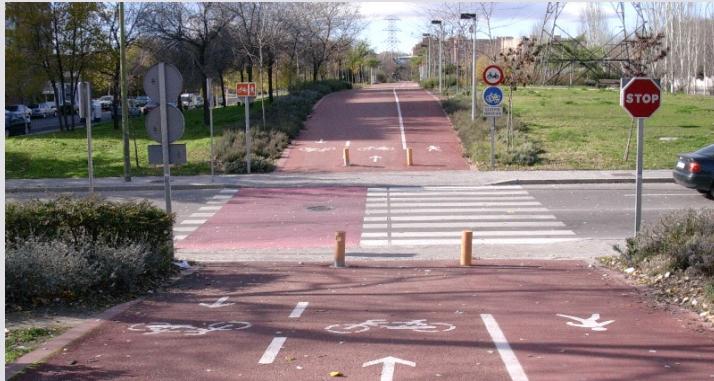
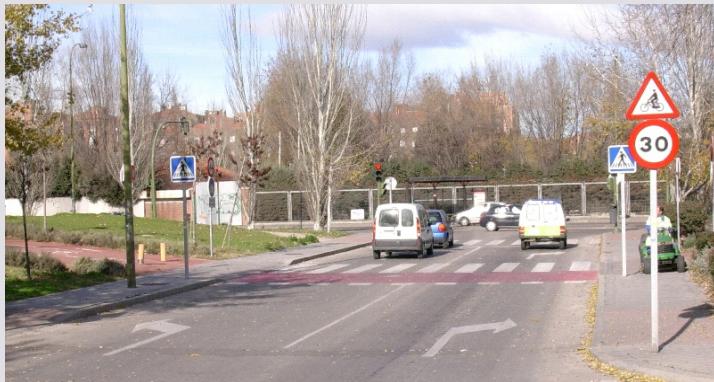
Foto

Vía Ciclista:	Anillo Verde Ciclista Sur	2A
Tramo:	Avenida de los Poblados	
Intersección:	c/ de Guetaria	1
Tipo de intersección	Cruce perpendicular de la vía ciclista	
Semaforización:	no	
Señalización para el ciclista	Señalización vertical: R-2 Detención obligatoria (Stop) Señalización horizontal: Paso ciclista pigmentado en rojo	
Señalización para los demás usuarios	Conductores: Señal de advertencia de peligro P-22 (Ciclistas) y limitación de velocidad: 30 Km./h. Peatones: Paso de cebra	
Relación vía ciclista / calzada	Muy retranqueado de la Avenida de los Poblados, pero en continuidad directa del trazado	
Relación con el cruce peatonal	Paso peatonal en paralelo	
Utilización / Incidentes	La señalización es confusa: la señalización horizontal indica prioridad al ciclista mientras que la señalización vertical le obliga a detenerse.	
Observaciones / Medidas de mejora	<ul style="list-style-type: none"> - Dar prioridad al ciclista indicando el ceda del paso a los conductores y advertir de los dos posibles sentidos de circulación de los ciclistas - Reducir el ancho de la calle a solo un carril - Diseñar paso ciclista y peatonal sobre "lomo"

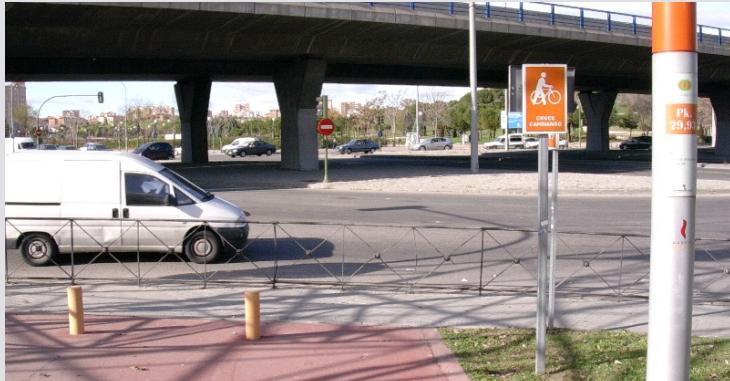
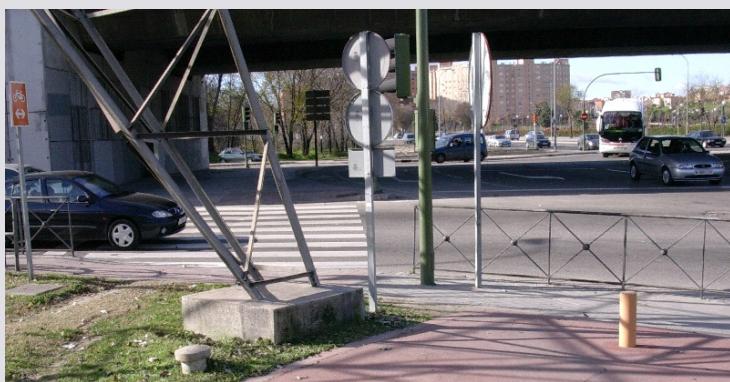
Foto

Vía Ciclista:	Anillo Verde Ciclista Sur	2A
Tramo:	Avenida de los Poblados	
Intersección:	Av. Princesa Juana de Austria (Autovía de Toledo)	2
Tipo de intersección	Glorieta, enlace con los ramales de incorporación y salida de la autovía de Toledo	
Semaforización:	si	
Señalización para el ciclista	Señalización vertical de indicación “Cruce caminando” empleada habitualmente en las Vías Verdes	
Señalización para los demás usuarios	Semáforo	
Relación vía ciclista / calzada	la vía ciclista no tiene continuidad,	
Relación con el cruce peatonal	no hay paso ciclista, los ciclistas tienen que utilizar la acera empujando la bici en un trayecto de aproximadamente 200m.	
Utilización / Incidentes	Cruce muy peligroso, ya que se permite a los coches cruzar el paso ciclistas mientras estos tienen verde, advirtiendo con luz ámbar intermitente la posible presencia de peatones.	
Observaciones / Medidas de mejora	El ancho de la calzada induce a velocidades elevadas, incompatible con la seguridad de los peatones y ciclistas. Además resulta incómodo empujar la bici en un entorno desagradable. Hay que diseñar un paso ciclista y minimizar el ancho de la calzada.

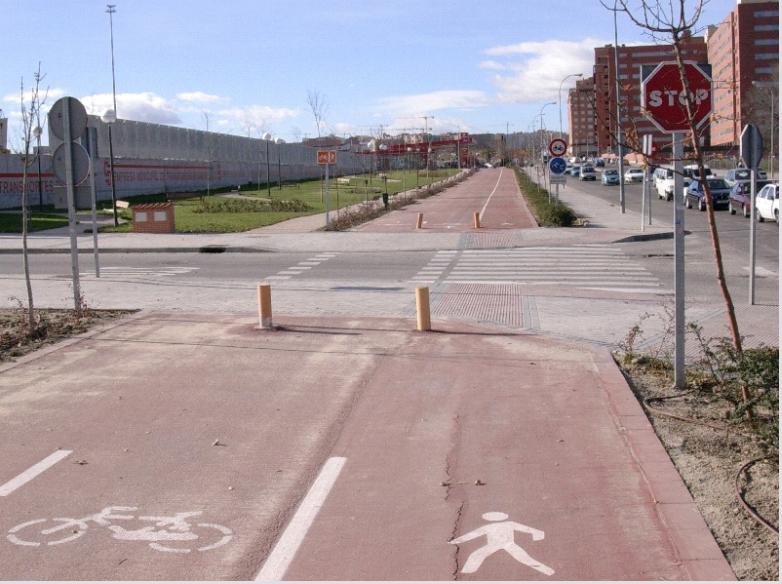
Foto

Vía Ciclista:	Anillo Verde Ciclista Sur	2A
Tramo:	Avenida de los Poblados	
Intersección:	c/ Cazalegas	3
Tipo de intersección	Cruce perpendicular de la vía ciclista	
Semaforización:	no	
Señalización para el ciclista	Señalización vertical: R-2 Detención obligatoria (Stop) Señalización horizontal: Paso ciclista	
Señalización para los demás usuarios	Conductores: Señalización horizontal y vertical: R-2 Detención obligatoria (Stop) Peatones: Paso de cebra	
Relación vía ciclista / calzada	Poco retranqueado de la Avenida de los Poblados y en continuidad directa del trazado de la vía ciclista	
Relación con el cruce peatonal	Paso peatonal en paralelo	
Utilización / Incidentes	La señalización es confusa: la señalización horizontal indica prioridad al ciclista mientras que la señalización vertical le obliga a detenerse.	
Observaciones / Medidas de mejora	<ul style="list-style-type: none"> - Eliminar la obligación de pararse para los ciclistas (el cambio de la pavimentación ya advierte de la intersección) - colorear el paso ciclista en rojo y implantar "lomo" - advertir los conductores de los dos sentidos de circulación de los ciclistas

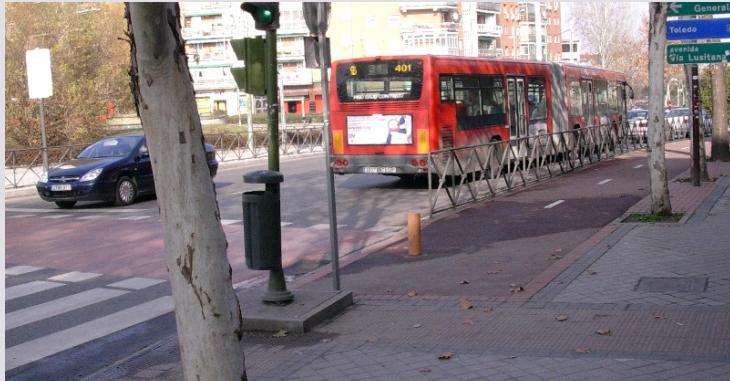
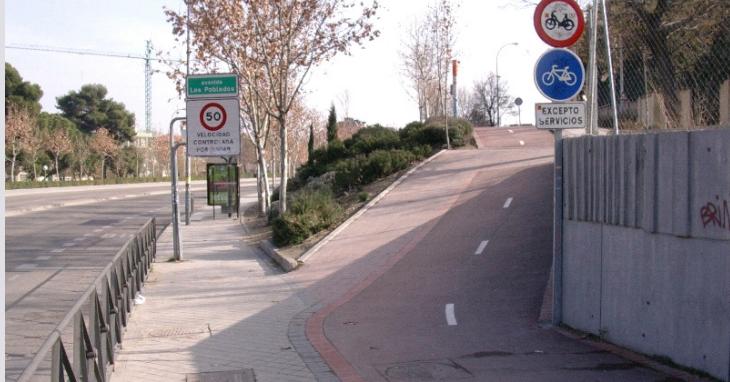
Foto

Vía Ciclista:	Anillo Verde Ciclista Sur	2B
Tramo:	Avenida de los Poblados	
Intersección:	Calle de Eugenia	4
Tipo de intersección	Glorieta	
Semaforización:	si	
Señalización para el ciclista	Luz específica para ciclistas en el semáforo y paso ciclista pigmentado en rojo	
Señalización para los demás usuarios	Semáforo	
Relación vía ciclista / calzada	muy retranqueada (aproximadamente 50m)	
Relación con el cruce peatonal	en paralelo al paso peatonal	
Utilización / Incidentes	<p>El cruce resulta incómodo, ya que obliga al ciclista de hacer rodeos innecesarios. A pocos metros de la intersección hay un corto tramo de mucho desnivel (Foto 2), donde además la acera está bastante estrecha y no hay segregación con la banda ciclista.</p>	
Observaciones / Medidas de mejora	<ul style="list-style-type: none"> - estudiar mejoras para eliminar el retranqueo exagerado y la pendiente pronunciada en la proximidad de la intersección. - ampliar el espacio peatonal o diseñar una sección mixta entre peatones y ciclistas

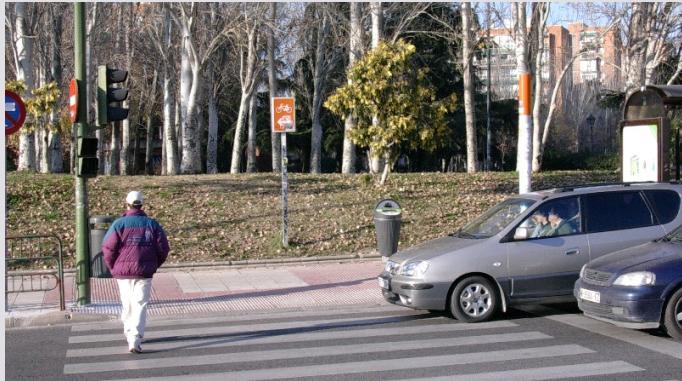
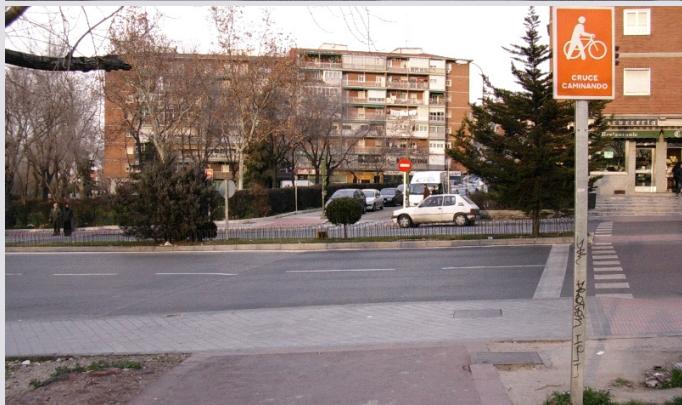
Vía Ciclista:	Anillo Verde Ciclista Sur	2C
Tramo:	Estación de Aluche – Casa de Campo	
Intersección:	c/ de Ocaña y c/ de Valmojado	5
Tipo de intersección	cruces perpendiculares de calzadas de varios carriles	
Semaforización:	si	
Señalización para el ciclista	Señalización vertical de indicación “Cruce caminando”	
Señalización para los demás usuarios	semáforo	
Relación vía ciclista / calzada	sin continuidad de la vía ciclista.	
Relación con el cruce peatonal	ciclistas tienen que utilizar los pasos peatonales empujando la bicicleta.	
Utilización / Incidentes	la longitud del cruce caminando resulta incómoda	
Observaciones / Medidas de mejora	Diseñar pasos para bicicletas para garantizar la continuidad de la vía ciclista. Si no hay espacio para pasos bidireccionales conviene estudiar la posibilidad de implantar pasos unidireccionales.	
Foto
