ANEXOS

9.1 Inventario de vías ciclistas e intersecciones.

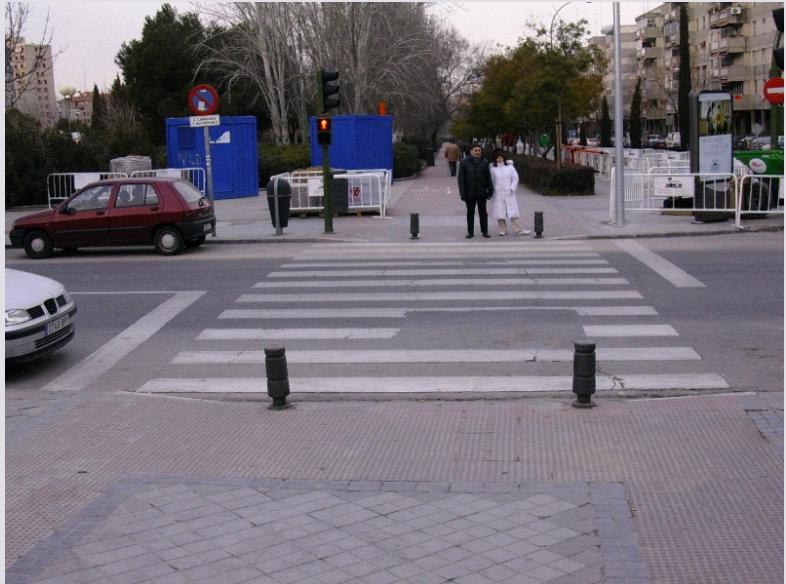
Vía Ciclista:	Anillo Verde Ciclista Sur	2C
Tramo:	calle de Valmojado	
Intersección:	calle de Illescas	6
Tipo de intersección	cruce perpendicular	
Semaforización:	si	
Señalización para el ciclista	no hay	
Señalización para los demás usuarios	semáforo	
Relación vía ciclista / calzada	el paso de cebra está retranqueada de la calzada, pero en continuidad directa de la vía ciclista	
Relación con el cruce peatonal	los ciclistas tienen que utilizar el paso peatonal, en realidad empujando la bici.	
Utilización / Incidentes	desmontar de la bici y cruzar caminando resulta incómodo, peatones puede colocarse en la continuación virtual de la vía ciclista.	
Observaciones / Medidas de mejora	Diseñar un paso ciclista en paralelo al paso peatonal, dotando los semáforos con luces específicas para ciclistas.	
Foto

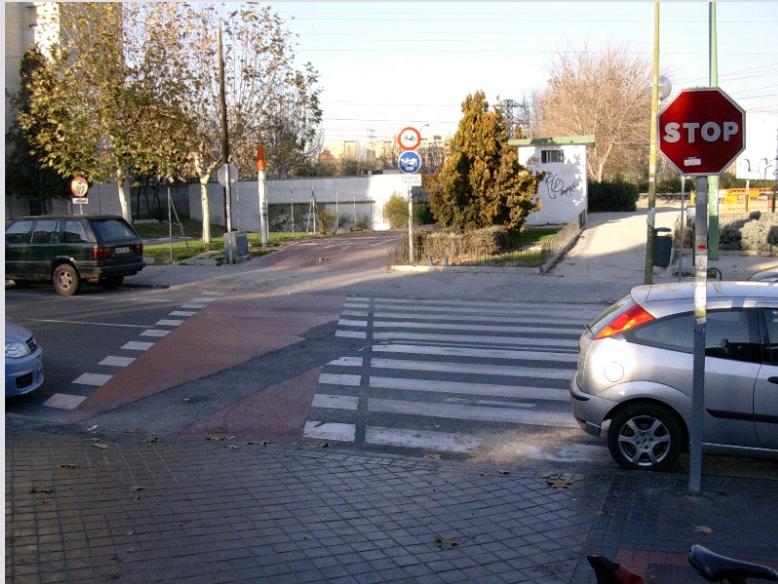
Foto

Vía Ciclista:	Anillo Verde Ciclista Sur	2C
Tramo:	calle de Valmojado	
Intersección:	calle de Seseña	7
Tipo de intersección	cruce perpendicular	
Semaforización:	no	
Señalización para el ciclista	señal vertical "STOP" y paso ciclista	
Señalización para los demás usuarios	paso de cebra	
Relación vía ciclista / calzada	La vía ciclista cruza en perpendicular la calzada en continuidad directa de su trazado.	
Relación con el cruce peatonal	paso ciclista en paralelo al paso de cebra la vía ciclista no tiene continuidad por la acera	
Utilización / Incidentes	La visibilidad no es muy buena, debido a los coches aparcados en la proximidad de la intersección. La señalización para el ciclista es confusa: el paso ciclista indica prioridad, mientras la señalización vertical le obliga a parar.	
Observaciones / Medidas de mejora	<ul style="list-style-type: none"> - Avisar a los conductores del paso ciclista. - si los peatones tienen prioridad, los ciclistas igual la deberían tener. - ampliación de las aceras en proximidad del cruce para evitar que los coches aparcados dificulten la visibilidad.

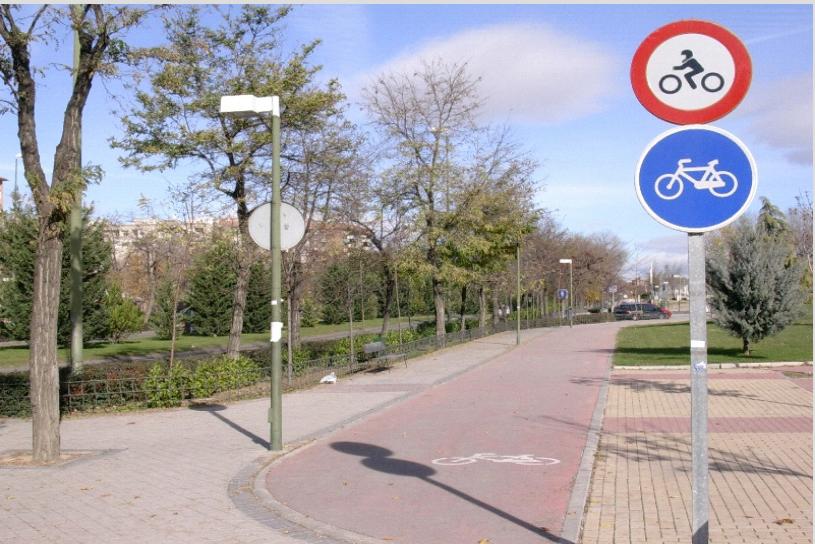
Otras observaciones	-
Foto

Denominación	Vía ciclista: Vía Lusitana	3A
Tramo(s) y longitud	tramo único de distintas secciones, Sección A: 700m	
Fecha y Promotor	desconocido / Ayuntamiento	
Tipología de vía ciclista	Acera-bici bidireccional por el Parque Emperatriz María de Austria en paralelo a la Vía Lusitana.	
Relación con el tráfico motorizado	Segregación física	
Relación con el tránsito y el espacio peatonal	Segregación mediante el cambio del pavimento y la alineación de las farolas. El espacio peatonal es bastante estrecho.	
Anchura total y por sentido de circulación	3,00 m (1,50m por sentido)	
Resguardos y segregación	3,50 hacia la calzada y directamente anexo al espacio peatonal.	
Conectividad actual y potencial	No existe conexión con el Anillo Verde Ciclista, que transcurre a poca distancia, pero dicha conexión está proyectada en la tercera fase del AVC. Hay un enlace con un circuito de una senda-bici interior del parque, cuya conexión con el AVC está previsto.

Intersecciones	No hay ninguna intersección con la red viaria, ya que la vía ciclista termina al límite del Parque de Emperatriz María de Austria.
Pavimentación	Lechada bituminosa pigmentada en rojo
Drenaje y otros elementos constructivos	drenaje hacia las zonas verdes anexas
Iluminación	Alineación de farolas en la acera
Protección climática y arbolado	Alineación de arbolado en la franja verde
Mantenimiento	bien
Uso actual y posibles conflictos	Predomina el uso recreativo de la vía, sobre todo fines de semana y los días festivos. El trazado de la vía ciclista separa los peatones del parque. En consecuencia, los viandantes invaden frecuentemente el espacio ciclista.
Inserción en el entorno social y urbanístico	- entorno atractivo (Parque), pero por la noche no hay mucho control ciudadano - Sección desequilibrada (ancho de la vía ciclista en relación con la acera).
Oportunidades de mejora y conexión	- repetir la señalización horizontal a lo largo del trayecto. - estudiar la posibilidad de cambiar la ubicación de la vía ciclista y de la acera.

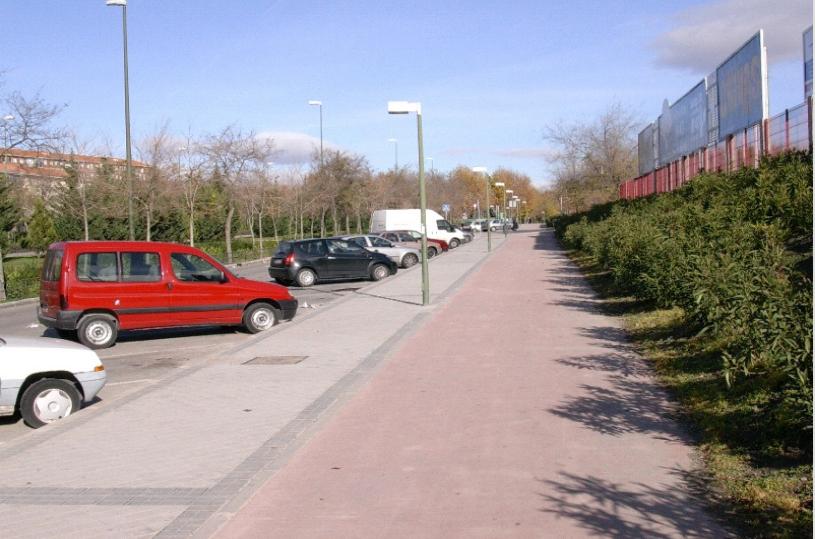
Denominación	Vía ciclista: Vía Lusitana	3B
Tramo(s) y longitud	tramo único de distintas secciones, Sección B: 200m	
Fecha y Promotor	desconocido / Ayuntamiento	
Tipología de vía ciclista	Acera-bici bidireccional en paralelo a la Vía Lusitana anexo al Parque de la Emperatriz María de Austria	
Relación con el tráfico motorizado	El espacio ciclista está segregado físicamente de la calzada mediante una acera de 2,00 m y una franja de aparcamientos en batería.	
Relación con el tránsito y el espacio peatonal	Segregación mediante el cambio del pavimento de la vía ciclista y la acera y la alineación de farolas	
Anchura total y por sentido de circulación	3,00 m (1,50m por sentido)	
Resguardos y segregación	La acera y la franja de aparcamientos segregan la pista-bici de la calzada. Entre la acera y la vía ciclista no hay espacio de resguardo.	
Conectividad actual y potencial	los tramos de distinta sección están enlazados entre sí.

Intersecciones	No hay ninguna intersección con la red viaria, ya que la vía ciclista termina al límite del Parque de Emperatriz María de Austria.
Pavimentación	Lechada bituminosa pigmentada en rojo
Drenaje y otros elementos constructivos	Hacia la calzada
Iluminación	Existe una alineación de farolas entre el espacio peatonal y la banda ciclista.
Protección climática y arbolado	no existe
Mantenimiento	bien
Uso actual y posibles conflictos	Predomina el uso recreativo de la vía, sobre todo fines de semana y los días festivos. Los peatones invaden frecuentemente la vía ciclista porque prefieren pasear al borde de la franja verde.
Inserción en el entorno social y urbanístico	<ul style="list-style-type: none"> - entorno atractivo (Parque), pero por la noche no hay mucho control ciudadano - Sección desequilibrada (ancho de la vía ciclista en relación con el ancho de la acera).
Oportunidades de mejora y conexión	<ul style="list-style-type: none"> - modificar la sección (pista-bici entre la calzada y la acera) - separar mejor la banda ciclista de la acera (franja arbolada) - plantar árboles en la zona verde anexa a la vía ciclista

Otras observaciones	El trazado anexo a la zona verde perjudica a los peatones, que tienen que circular entre la calzada y la vía ciclista.
Foto

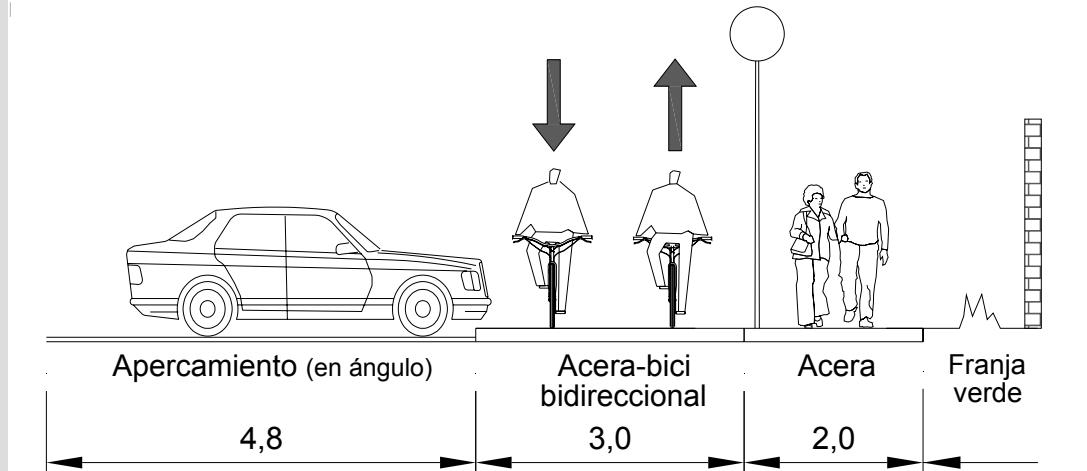
Señalización	Señalización vertical (R-407 y R-104)	
Pendientes	< 1,0%	
Sección Tipo

<p>Apercamiento (en ángulo) 4,8</p> <p>Acera-bici bidireccional 3,0</p> <p>Acera 2,0</p> <p>Franja verde</p>

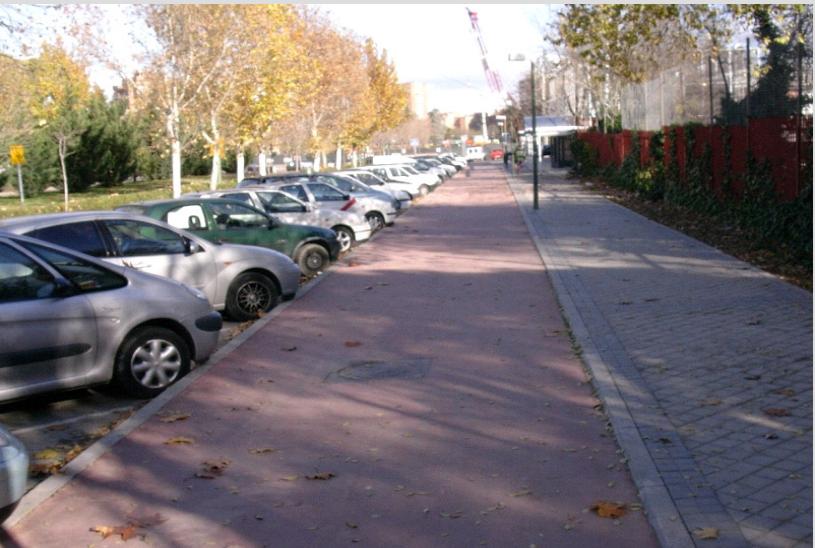
Otras observaciones	<ul style="list-style-type: none"> -
Foto

Intersecciones	No hay
Pavimentación	Lechada bituminosa pigmentada en rojo
Drenaje y otros elementos constructivos	Hacia la calzada
Iluminación	Alineación de farolas en la acera
Protección climática y arbolado	Algunos árboles del parque dan sombra
Mantenimiento	bien
Uso actual y posibles conflictos	Predomina el uso recreativo de la vía, sobre todo los fines de semana y los días festivos.
Inserción en el entorno social y urbanístico	<ul style="list-style-type: none"> - entorno atractivo (Parque), pero por la noche no hay mucho control ciudadano - Sección desequilibrada (ancho de la vía ciclista en relación con el ancho de la acera).
Oportunidades de mejora y conexión	<ul style="list-style-type: none"> - identificar mejora la vía ciclista (señalización horizontal) - dar continuidad la vía ciclista hacia el norte (Futuro Parque fluvial del Manzanares) - introducir un espacio de resguardo entre el aparcamientos y la vía ciclista

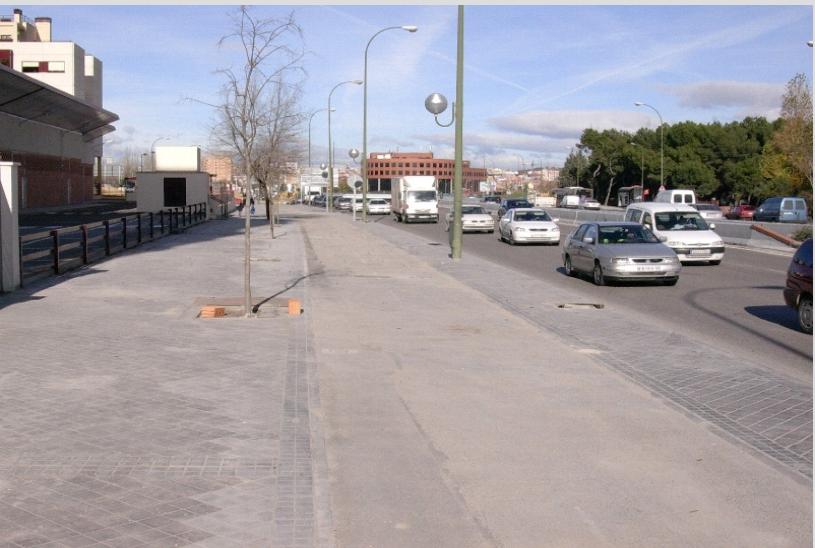
Otras observaciones	<ul style="list-style-type: none"> -
Foto

Denominación	Vía ciclista: Avenida de Córdoba / de Andalucía	4
Tramo(s) y longitud	Hospital 12 de Octubre – Carretera de Villaverde a Vallecas (2200m)	
Fecha y Promotor	desconocido	
Tipología de vía ciclista	Pista-bici bidireccional	
Relación con el tráfico motorizado	Segregación física: franja con farolas de 1,50 m de ancho	
Relación con el tránsito y el espacio peatonal	Segregación mediante la alineación del arbolado entre la acera y la vía ciclista.	
Anchura total y por sentido de circulación	3,00 m (1,50m por sentido)	
Resguardos y segregación	Señal vertical R-407	
Conectividad actual y potencial	Tramos sin continuidad en todas las intersecciones. En el enlace de la Avenida de Córdoba con la M-40 la vía ciclista queda interrumpida en 200 m. Un enlace con el Anillo Verde Sur, que pasa a pocos metros, está proyectado.	
Señalización	inexistente	
Pendientes	< 1,0%	
Sección Tipo		
<p>Acera 2,5 Franja arbolada 1,5 Pista-bici bidireccional 3,0 Acera 1,5 calzada</p>

Intersecciones	Las intersecciones con la red viaria están sin acondicionar: La vía ciclista desaparece en las intersecciones.
Pavimentación	Lechada bituminosa
Drenaje y otros elementos constructivos	Hacia la calzada
Iluminación	Alineación de farolas por la acera
Protección climática y arbolado	Hay una alineación de arbolado de pequeño porte y de amplios intervalos que apenas dar sombra en el verano.
Mantenimiento	mal (zona en obras), color del pavimento prácticamente desaparecido
Uso actual y posibles conflictos	Prácticamente sin uso debido a sus tramos inconexos
Inserción en el entorno social y urbanístico	La vía ciclista transcurre anexa a poca distancia de las Avenidas de Córdoba y de Andalucía, que soportan altas intensidades y velocidades de tráfico.
Oportunidades de mejora y conexión	<ul style="list-style-type: none"> - Continuar la vía ciclista hasta el final de la Av. de Córdoba para conectar con el futuro Parque fluvial del Manzanares y al Anillo Verde Ciclista. - reducir la contaminación acústica - introducir franja verde entre la calzada y la pista-bici

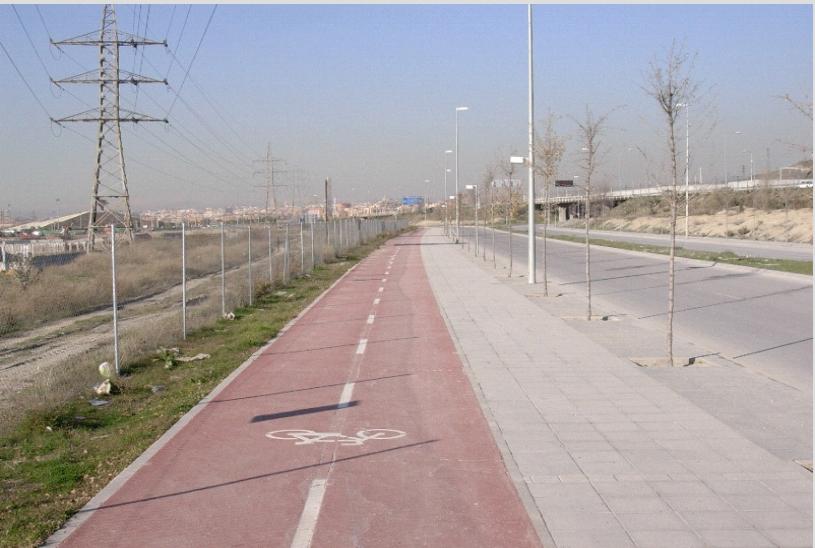
Intersecciones	hay una intersección en forma de glorieta con la entrada al Parque Lineal de Manzanares.
Pavimentación	Lechada bituminosa pigmentada en rojo
Drenaje y otros elementos constructivos	Hacia las zonas verdes anexas
Iluminación	Alineación de farolas en la acera
Protección climática y arbolado	Franja arbolada de todavía pequeño porte en la acera
Mantenimiento	Regular, puntualmente hay grietas en el firme donde crece hierba.
Uso actual y posibles conflictos	hay pocos usuarios, ya que se trata de un tramo aislado y un entorno poco atractivo.
Inserción en el entorno social y urbanístico	Se trata de un entorno peri urbano caracterizado por importantes vías de comunicación (autopista y vías del tren), hay una alta contaminación acústica y atmosférica en el entorno.
Oportunidades de mejora y conexión	<ul style="list-style-type: none"> - Aunque en sí no es un tramo muy atractivo, puede jugar un papel importante en el futuro para acceder al Anillo Verde Ciclista desde el centro urbano. - Continuar la vía ciclista sobre el Nudo Sur hasta la plaza de Legazpi.

Otras observaciones	La utilización de la acera como banda de segregación entre la vía ciclista y la calzada perjudica a los peatones, que no utilizar el espacio anexo a la zona verde.
Foto

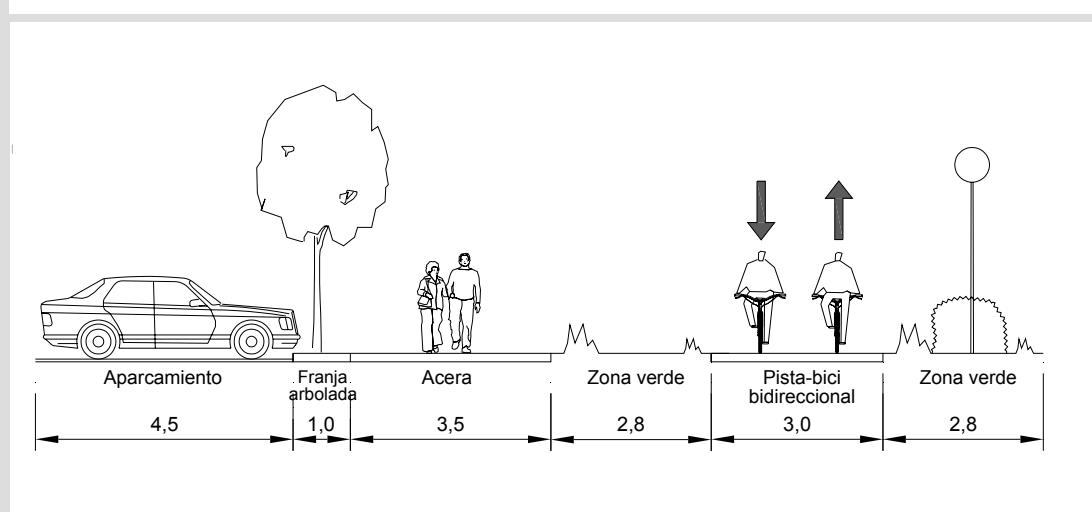
Sección Tipo

Denominación	Vía ciclista: Avenida de Entrevías	6
Tramo(s) y longitud	tramo comprendido entre las Estaciones de cercanías El Pozo y Entrevías (1300m)	
Fecha y Promotor	desconocido	
Tipología de vía ciclista	Pista-bici bidireccional	
Relación con el tráfico motorizado	Segregado físicamente mediante la acera y franjas verdes.	
Relación con el tránsito y el espacio peatonal	Segregado físicamente mediante una franja verde.	
Anchura total y por sentido de circulación	3,00 m (1,50m por sentido)	
Resguardos y segregación	Segregado físicamente tanto del espacio peatonal como de la calzada	
Conectividad actual y potencial	Enlaza con el Anillo Verde Ciclista en su punto final oriental. La continuación de la pista-bici hasta el final de la Avenida de Entrevías está en fase de ejecución.	
Señalización	Señal vertical R-407	
Pendientes	< 1,0%

Intersecciones	No hay
Pavimentación	Lechada bituminosa pigmentada en rojo
Drenaje y otros elementos constructivos	Drenaje hacia las zonas verdes anexas
Iluminación	Alineación de farolas al borde de la vía ciclista.
Protección climática y arbolado	Alineación de arbolado en la acera y en parte en las zonas verdes.
Mantenimiento	Regular, la capa pigmentada está desechar parcialmente y en algunos puntos la vegetación cubre parte de la vía.
Uso actual y posibles conflictos	Uso recreativo, sobre todo los fines de semana y días festivos. En horas de máxima demanda hay conflictos con los peatones que utilizan la vía ciclista debido a su atractivo.
Inserción en el entorno social y urbanístico	la vía ciclista transcurre por los espacios libres entre la avenida y las vías del tren en una zona residencial. La proximidad de las viviendas ofrece un cierto control ciudadano también por la noche.
Oportunidades de mejora y conexión	- mejorar la señalización horizontal (pictograma) para disuadir la utilización de la vía por parte de los peatones

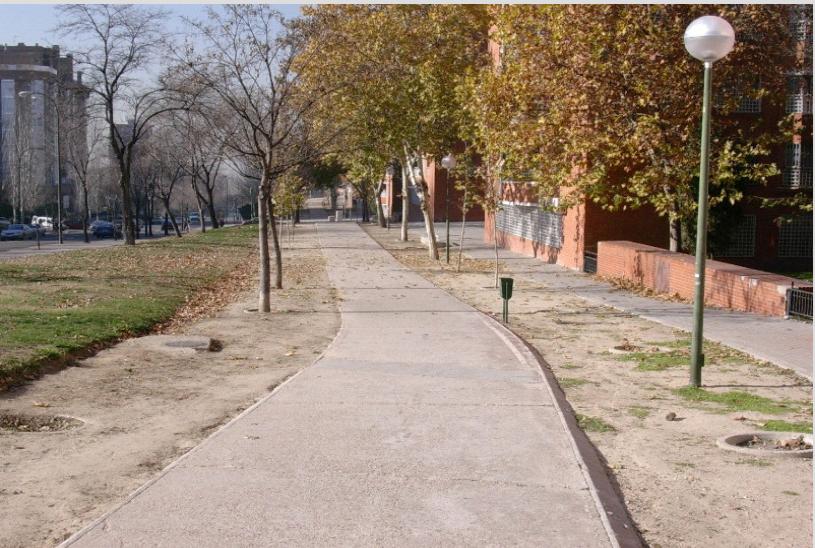
Intersecciones	hay sólo una intersección con la calle José Pauleta y que está sin acondicionar.
Pavimentación	Hormigón
Drenaje y otros elementos constructivos	drenaje hacia las zonas verdes anexas
Iluminación	Alineación de farolas al borde de la vía ciclista.
Protección climática y arbolado	Alineación de árboles en los dos bordes de la vía ciclista.
Mantenimiento	Mal, el firme tiene grietas y fisuras y la capa pigmentada está casi desaparecida.
Uso actual y posibles conflictos	actualmente hay pocos usuarios en esta vía. Los fines de semanas y días festivos es cuando más demanda hay.
Inserción en el entorno social y urbanístico	La vía ciclista transcurre a mucha distancia del viario principal por espacios libres en proximidad de las viviendas. El aspecto es un poco descuidado debido a la ausencia del mantenimiento de las zonas verdes y espacios libres.
Oportunidades de mejora y conexión	<ul style="list-style-type: none"> - acondicionar las intersecciones e introducir señalización horizontal y vertical - continuar la vía por la Av. de Albufera hasta el Anillo Verde Ciclista - mejorar la conservación de las zonas verdes

Otras observaciones	Hay un puente encima de la calle de José Pauleta, que también utilizan los peatones para salvar el desnivel. Es preciso advertir a los ciclistas de que se trata de un espacio compartido y que hay que adaptar la velocidad.
Foto

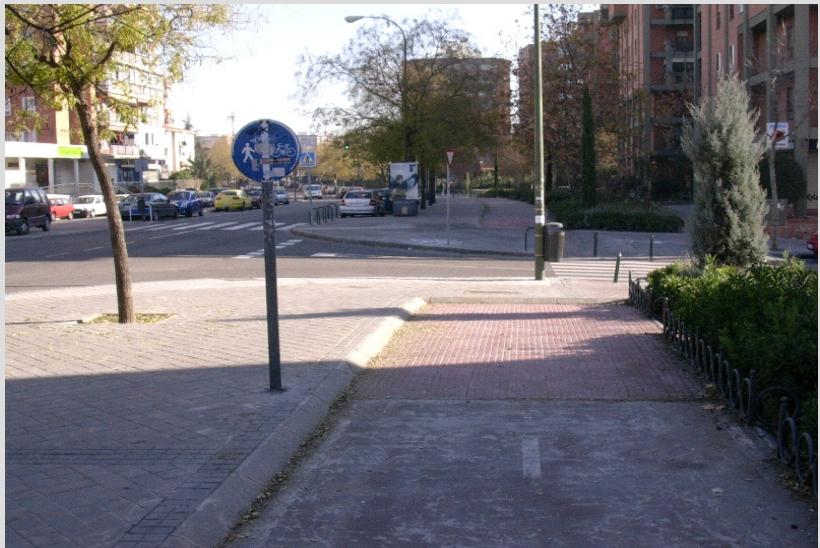
Denominación	Vía ciclista: Pista-bici Polígono de Fontarrón	7B
Tramo(s) y longitud	Calle de Benjamín Palencia (800m)	
Fecha y Promotor	1978-82 – Ministerio de Obras Públicas y Urbanismo	
Tipología de vía ciclista	Pista-bici bidireccional en paralelo a la calle de Benjamín Palencia	
Relación con el tráfico motorizado	Segregación física de 4,50 m, la vía ciclista transcurre al borde exterior de la calle	
Relación con el tránsito y el espacio peatonal	Segregación física (bordillo entre acera y vía ciclista), La ubicación de la vía ciclista al borde del viario complica el diseño de las intersecciones y la relación entre los viandantes y los ciclistas.	
Anchura total y por sentido de circulación	2,80 m (1,40m por sentido)	
Resguardos y segregación	No hay resguardos entre la acera y la pista-bici. Respecto a la calzada la acera y la franja de aparcamientos segregan la vía ciclista con un ancho total de 6,70 m.

Conectividad actual y potencial	La vía ciclista no tiene continuidad en las intersecciones, donde un bordillo incómodo y peligroso define el final de cada tramo. La vía ciclista tiene conexión con el Anillo Verde ciclista.	
Señalización	Señalización vertical R-407	
Pendientes	< 1,5%	
Sección Tipo		
<p>calzada c/ de Benjamín Palencia Aparcamiento Franja arbolada Acera Pista-bici 2,2 1,0 3,0 bidireccional 3,0 4,0 2,0 Acera</p>

Intersecciones	hay cuatro intersecciones con el viario local del barrio, todas sin acondicionar.
Pavimentación	Lechada bituminosa pigmentada en color rojo
Drenaje y otros elementos constructivos	Hacia las zonas verdes anexas
Iluminación	Alineación de farolas en la acera
Protección climática y arbolado	Hay una franja de arbolado
Mantenimiento	Mal, debido a la erosión de los espacios libres anexos hay tramos cubiertos con tierra
Uso actual y posibles conflictos	actualmente hay pocos usuarios en esta vía. Los fines de semanas y días festivos es cuando más demanda hay.
Inserción en el entorno social y urbanístico	La vía ciclista transcurre por un entorno urbano donde predominan las viviendas en bloques y pequeños parques urbanos y espacios libres. La pista-bici no se integra bien en la acera, ya que transcurre a una cota distinta y está muy ancho.
Oportunidades de mejora y conexión	<ul style="list-style-type: none"> - acondicionar intersecciones (bajar el bordillo y señalizar paso ciclista). - Estudiar la posibilidad de implantar la vía ciclista entre la franja de aparcamientos y acera, sgregandola con una franja arbolada - introducir señalización horizontal

Otras observaciones	La ubicación de la banda ciclista al borde exterior del viario dificulta diseñar los pasos ciclistas en las intersecciones y genera innecesariamente conflictos entre peatones y ciclistas.
Foto

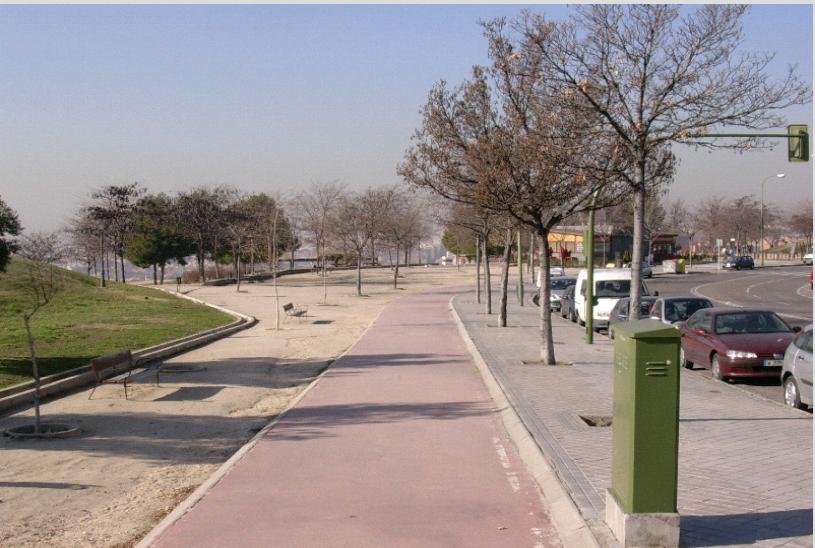
Foto

Denominación	Vía ciclista: Pista-bici Polígono de Fontarrón	7C
Tramo(s) y longitud	Parque del Cerro del Tío Pío (1500m)	
Fecha y Promotor	1978-82 – Ministerio de Obras Públicas y Urbanismo	
Tipología de vía ciclista	Pista-bici bidireccional en paralelo a la calle de Ramón Pérez de Ayala (tramo anexo al Parque del Cerro del Tío Pío)	
Relación con el tráfico motorizado	Segregación física, la vía ciclista transcurre al borde exterior de la calle.	
Relación con el tránsito y el espacio peatonal	Segregación física (bordillo entre acera y vía ciclista), Los peatones disponen además de un camino de tierra compactada anexo a la vía ciclista.	
Anchura total y por sentido de circulación	Anchura total y por sentido de circulación 3,00 m (1,50m por sentido)	
Resguardos y segregación	Una franja arbolada de 1,10m sirve de resguardo frente al espacio peatonal. En relación con la calzada la propia acera y la franja de aparcamiento forman un espacio de resguardo de 6,00m.

Conectividad actual y potencial	Tramo inconexo debido a la falta de acondicionamiento de las intersecciones (bordillos altos configuran el punto final de la pista-bici en los cruces).	
Señalización	Señalización vertical R-407	
Pendientes	Las pendientes oscilan entre un 2,5% y un 3,8%	
Sección Tipo		
<p>Diagrama de la sección tipo de la vía ciclista. Muestra una pista-bici bidireccional de 3,1 m, una franja arbolada de 1,1 m, una acera de 2,7 m, un aparcamiento de 2,2 m y una calzada de Ramón Pérez. Las distancias entre bordillos son de 4,1 m y 2,2 m.</p>

Intersecciones	hay varias intersecciones con el viario local del barrio, todas sin acondicionar.
Pavimentación	Lechada bituminosa pigmentada en color rojo
Drenaje y otros elementos constructivos	Hacia las zonas verdes anexas
Iluminación	Alineación de farolas en la acera
Protección climática y arbolado	Hay una franja de arbolado en la acera
Mantenimiento	regular
Uso actual y posibles conflictos	actualmente hay pocos usuarios en esta vía. Los fines de semanas y días festivos es cuando más demanda hay.
Inserción en el entorno social y urbanístico	la vía ciclista transcorre anexa al Parque del Cerro del Tío Pio y a la calle Ramón Pérez en una zona residencial. A lo largo del recorrido hay unas vistas panorámicas de la ciudad de Madrid.
Oportunidades de mejora y conexión	- acondicionar intersecciones (bajar el bordillo y señalizar paso ciclista). - introducir una señalización horizontal
Otras observaciones	-

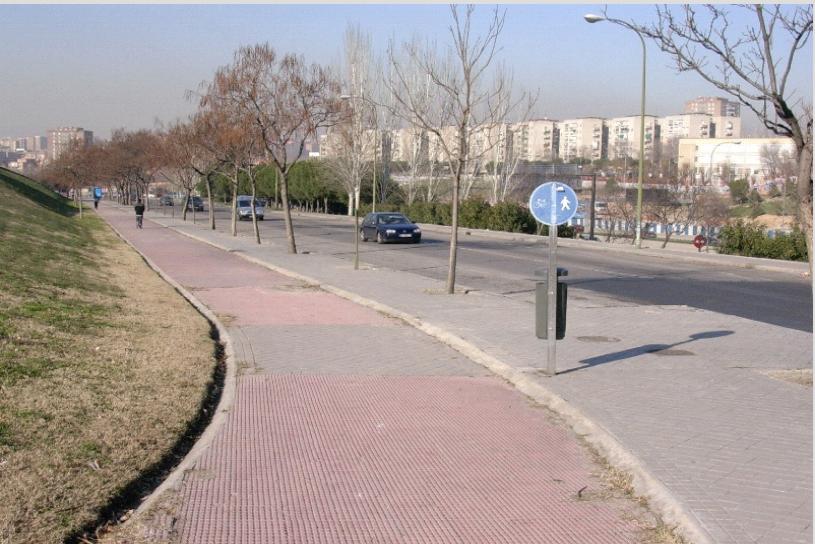
Denominación	Vía ciclista: Pista-bici Polígono de Fontarrón	7D
Tramo(s) y longitud	Calle El Bosco (1700m)	
Fecha y Promotor	1978-82 – Ministerio de Obras Públicas y Urbanismo	
Tipología de vía ciclista	Pista-bici bidireccional en paralelo a la calle El Bosco	
Relación con el tráfico motorizado	Segregación física, la vía ciclista transcurre al borde exterior de la calle.	
Relación con el tránsito y el espacio peatonal	Segregación física (bordillo entre acera y vía ciclista)	
Anchura total y por sentido de circulación	3,00 m (1,50m por sentido)	
Resguardos y segregación	No hay resguardos entre la acera y la vía ciclista. La acera y una franja de aparcamientos crean un espacio de resguardo de 4,40m respecto a la calzada.	
Conectividad actual y potencial	- Tramo aislado debido a la falta de acondicionamiento de las intersecciones. - En un tramo de unos 100m (entre c/ de Pío Felipe y la travesía Humanes) no hay banda ciclista.

Intersecciones	hay muy pocas intersecciones con la red viaria, únicamente con la calle de Pío Felipe y Ramón Pérez, las dos sin acondicionar.
Pavimentación	Lechada bituminosa pigmentada en color rojo
Drenaje y otros elementos constructivos	Drenaje hacia las zonas verdes anexas
Iluminación	Alineación de farolas en la acera
Protección climática y arbolado	Hay una franja de arbolado en la acera
Mantenimiento	regular
Uso actual y posibles conflictos	actualmente hay pocos usuarios en esta vía. Los fines de semanas y días festivos es cuando más demanda hay.
Inserción en el entorno social y urbanístico	La vía ciclista transcurre anexa a una franja verde en paralelo a la calle El Bosco. La ausencia de acceso a viviendas transmite una sensación de falta de seguridad ciudadana por las noches.
Oportunidades de mejora y conexión	<ul style="list-style-type: none"> - acondicionar tramo inconexo e intersecciones (bajar el bordillo y señalizar paso ciclista). - introducir una señalización horizontal - estudiar la posibilidad de trazar la vía ciclista entre la acera y los aparcamientos.

Otras observaciones	Actualmente los peatones están segregados de las zonas verdes por la pista-bici, por lo que invaden frecuentemente el espacio ciclista. Además al ancho de la acera es insuficiente y el mobiliario urbano lo reduce todavía más.
Foto

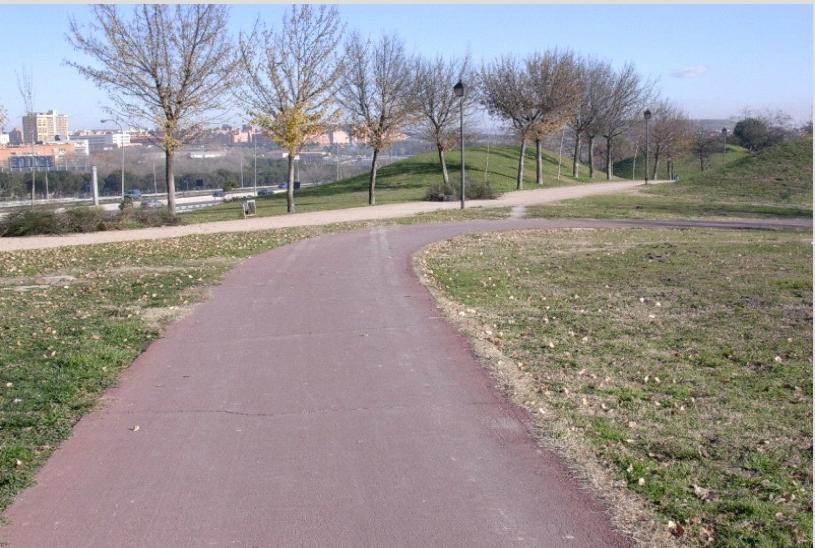
Denominación	Vía ciclista: Pista-bici Polígono de Fontarrón	7E
Tramo(s) y longitud	Parque Lineal de Palomeras (540m)	
Fecha y Promotor	1978-82 – Ministerio de Obras Públicas y Urbanismo	
Tipología de vía ciclista	Senda-bici bidireccional por el Parque Lineal de Palomeras	
Relación con el tráfico motorizado	Trazado independiente	
Relación con el tránsito y el espacio peatonal	Trazado independiente de la senda peatonal	
Anchura total y por sentido de circulación	2,80 m (1,40m por sentido)	
Resguardos y segregación	Sin resguardos, ya que se trata de un trazado independiente tanto del espacio peatonal como de la calzada.	
Conectividad actual y potencial	El tramo se convierte posteriormente en el Anillo Verde Ciclista a la altura del puente ciclista sobre la A-3	
Señalización	Señalización vertical R-407	
Pendientes	Se trata de un tramo con una pendiente suave de aproximadamente un 2%.	
Sección Tipo

Intersecciones	No hay intersecciones con la red viaria.
Pavimentación	Lechada bituminosa pigmentada en color rojo
Drenaje y otros elementos constructivos	Drenaje hacia las zonas verdes anexas
Iluminación	alineación de farolas a lo largo de la vía ciclista.
Protección climática y arbolado	En la mayor parte el arbolado existente es escaso.
Mantenimiento	bien
Uso actual y posibles conflictos	Uso recreativo, sobre todo días no laborales. Hay poco conflictos con los peatones, ya que disponen de caminos propios por el parque.
Inserción en el entorno social y urbanístico	Vía ciclista transcurre por el Parque lineal de Palomares con poca seguridad ciudadana por la noche.
Oportunidades de mejora y conexión	- plantar árboles para mejor protección climática - introducir señalización horizontal
Otras observaciones	-
Foto

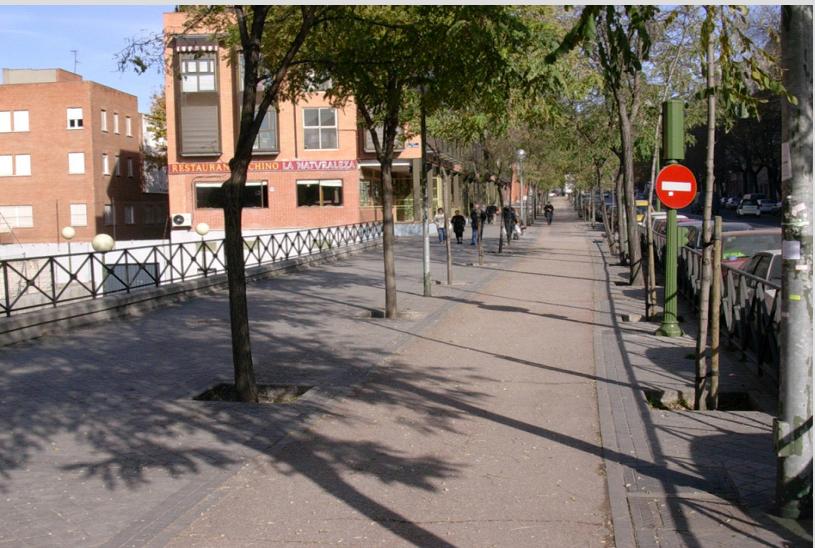
Denominación	Vía ciclista: Pasillo Verde Ferroviario	8A
Tramo(s) y longitud	Ronda de Segovia (380m)	
Fecha y Promotor	1990 Consorcio entre el Ayuntamiento y RENFE	
Tipología de vía ciclista	Pista-bici bidireccional	
Relación con el tráfico motorizado	Segregación física	
Relación con el tránsito y el espacio peatonal	Segregación física discontinua: La alineación de árboles separa el espacio peatonal de la vía ciclista.	
Anchura total y por sentido de circulación	2,50 m (1,25m por sentido)	
Resguardos y segregación	Frente a la calzada hay una resguardo de 1,50m (franja arbolada) más los 2,20m de los aparcamientos en línea. Frente al espacio peatonal hay una franja arbolada de 1,00 m.	
Conectividad actual y potencial	A poca distancia del punto final de la pista-bici está la Casa de Campo así como el futuro parque fluvial del río Manzanares.	
Señalización	Señal vertical R-407a	
Pendientes	2%	
Sección Tipo

Intersecciones	Hay dos intersecciones con la red viaria y están semaforizadas y acondicionadas para ciclistas.
Pavimentación	Lechada bituminosa pigmentada en rojo
Drenaje y otros elementos constructivos	Inclinación hacia la calzada
Iluminación	Alineación de faroles en la acera
Protección climática y arbolado	Existen dos franjas de arbolado anexas a la vía ciclista que ofrecen una buena protección contra el sol en el verano.
Mantenimiento	bien
Uso actual y posibles conflictos	Uso recreativo y cotidiano. A su vez es un tramo muy frecuentado por viandantes, pero hay pocos conflictos debido a los espacios suficientemente amplios y bien segregados.
Inserción en el entorno social y urbanístico	Entorno urbano donde predomina el uso residencial mezclado con pequeños locales comerciales. La vía se integra bien en el entorno debido a la alineación de árboles en sus bordes y al ancho adecuado de la pista-bici en relación con la acera.

Oportunidades de mejora y conexión	Continuar la vía ciclista hasta la Glorieta de San Vicente, donde se podrá acceder a la Casa de Campo así como el futuro parque fluvial del Manzanares.
Otras observaciones	La sección está bien equilibrada y se integra bien en la acera. Sin embargo el hecho de que se trata de una sección bidireccional reduce su funcionalidad y seguridad en las intersecciones.
Foto

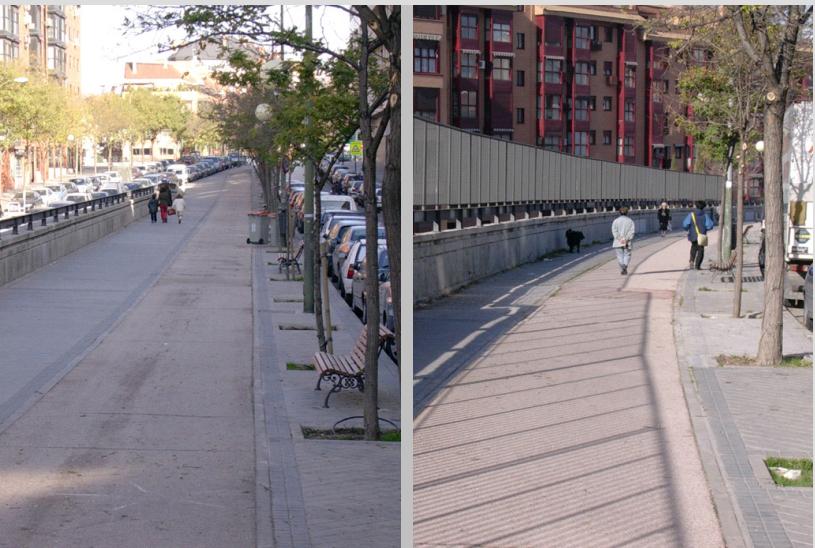
Otras observaciones	-
Foto

Denominación	Vía ciclista: Pasillo Verde Ferroviario	8B
Tramo(s) y longitud	Calle Santa María la Real de Nievea (840m)	
Fecha y Promotor	1990 Consorcio entre el Ayuntamiento y RENFE	
Tipología de vía ciclista	Acera-bici bidireccional	
Relación con el tráfico motorizado	Segregación física	
Relación con el tránsito y el espacio peatonal	Segregación óptica (cambio de pavimento). El ancho de la acera es variable, en un subtramo es demasiado estrecha.	
Anchura total y por sentido de circulación	2,50 m (1,25m por sentido)	
Resguardos y segregación	Frente a la calzada hay un resguardo de 1,50 m (franja arbolada) más el ancho de la franja de aparcamientos de 2,00 m respecto a la calzada. No hay resguardos respecto al espacio peatonal.	
Conectividad actual y potencial	Desde la plaza de Francisco Morano sería oportuno tener enlaces con el futuro Parque fluvial del río Manzanares y con los barrios al otro lado del río a través del Paseo de los Pontones.

Intersecciones	No hay intersecciones con la red viaria hasta llegar a su punto final de la plaza de Francisco Morano.
Pavimentación	Lechada bituminosa pigmentada en rojo
Drenaje y otros elementos constructivos	Inclinación hacia la calzada
Iluminación	Alineación de farolas en la acera
Protección climática y arbolado	Hay una franja de arbolado anexa a la vía ciclista, pero al lado norte, por lo que no ofrece mucha sombra en el verano.
Mantenimiento	bien
Uso actual y posibles conflictos	predomina el uso recreativo y también son frecuentes los ciclistas urbanos. Debido a la sección estrecha de la acera y la ausencia de resguardos a menudo los peatones invaden el espacio ciclista.
Inserción en el entorno social y urbanístico	La vía transurre por una zona urbana, pero en un lado de la calle no hay acceso a viviendas u otros usos, ya que hay un desnivel entre la calle y las parcelas colindantes.
Oportunidades de mejora y conexión	Estudiar la posibilidad de eliminar la franja de aparcamientos para ampliar el ancho de la acera al menos en la sección estrecha.

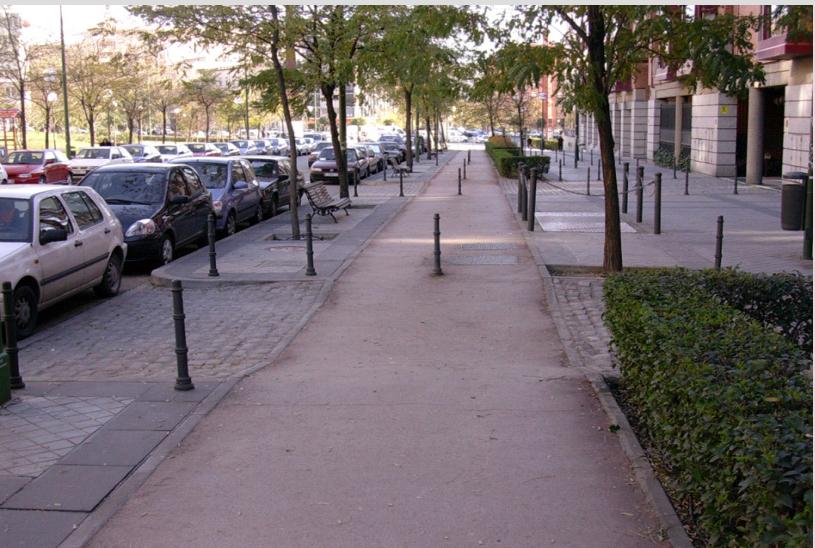
Foto

Denominación	Vía ciclista: Pasillo Verde Ferroviario	8C
Tramo(s) y longitud	Calle del Doctor Vallejo Nájera (entre Pl. Francisco Morano y Paseo de la Esperanza) - 1020m	
Fecha y Promotor	1990 Consorcio entre el Ayuntamiento y RENFE	
Tipología de vía ciclista	Pista-bici bidireccional	
Relación con el tráfico motorizado	Segregación física	
Relación con el tránsito y el espacio peatonal	Segregación física : La alineación de árboles separa el espacio peatonal de la vía ciclista.	
Anchura total y por sentido de circulación	2,50 m (1,25m por sentido)	
Resguardos y segregación	1,50 hacia la calzada y franja arbolada de 1,60 m hacia el espacio peatonal	
Conectividad actual y potencial	La vía está conectada con los demás tramos de este itinerario. Sería oportuno tener una conexión a través del Paseo de las Acacias hacia al futuro Parque fluvial del río Manzanares.	
Señalización	Señal vertical R-407a	
Pendientes	< 2%

Intersecciones	Hay una intersección semaforizada con la red viaria (calle Toledo)
Pavimentación	Lechada bituminosa pigmentada en rojo
Drenaje y otros elementos constructivos	Inclinación hacia la calzada
Iluminación	Alineación de farolas en la acera
Protección climática y arbolado	Existen dos franjas de arbolado anexas a la vía ciclista que ofrece buena protección contra el sol en el verano
Mantenimiento	bien
Uso actual y posibles conflictos	Uso recreativo y cotidiano
Inserción en el entorno social y urbanístico	Entorno urbano donde predominan el uso residencial y comercial
Oportunidades de mejora y conexión	Enlazar la vía ciclista por la calle de Toledo con el futuro parque fluvial del Manzanares y los barrios del otro lado del río.
Otras observaciones	En los vados hay bolardos en la mitad de la vía ciclista que pueden resultar peligrosos en caso de mala iluminación. Además la frecuente alteración entre la cota de los vados y de la vía ciclista resulta incómoda para el ciclista.

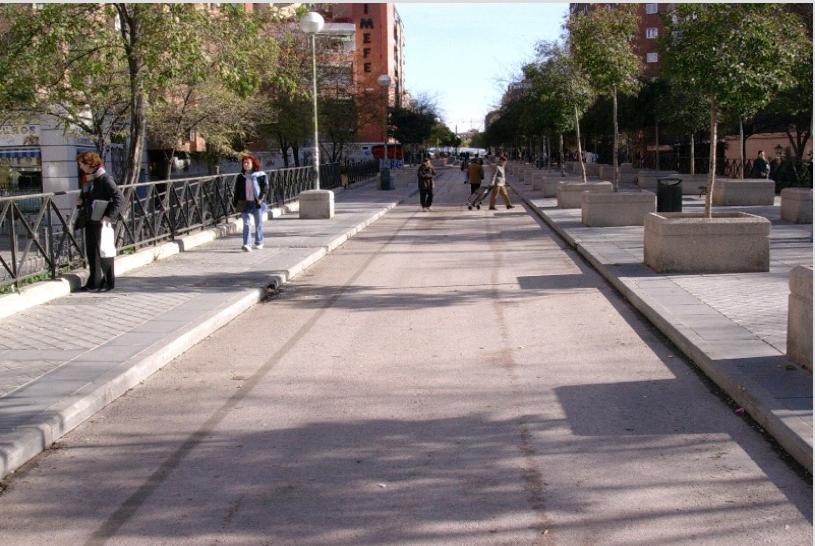
Intersecciones	No hay intersecciones con la red viaria.
Pavimentación	Lechada bituminosa pigmentada en rojo
Drenaje y otros elementos constructivos	Hacia los bordes de la pista-bici, donde hay rejillas de desagüe integradas en el bordillo
Iluminación	Alineación de farolas en la acera
Protección climática y arbolado	Alineación de macetas con árboles de pequeño porte
Mantenimiento	Bien, debido a las obras del túnel debajo la Glorieta de Santa María de Cabeza en el año 2004 recién pavimentado
Uso actual y posibles conflictos	Uso recreativo y cotidiano, los peatones utilizan frecuentemente el espacio ciclista, sobre todo con vehículos de jugete con niños, ya que la ocupación del eje central de la calle por la banda ciclista y su pavimento resulta atractivo para los viandantes.
Inserción en el entorno social y urbanístico	Entorno urbano de uso residencial
Oportunidades de mejora y conexión	- Mejorar la señalización horizontal (pictogramas de bicicletas) para avisar a los peatones del espacio ciclista - eliminar el bordillo alto entre la vía ciclista y el espacio peatonal

Otras observaciones	La pista ciclista es una barrera arquitectónica, ya que sólo en algunos puntos los peatones pueden cruzarla. Su situación y su firme liso atrae a peatones con cochecito de niños, coches de juguetes etc.
Foto

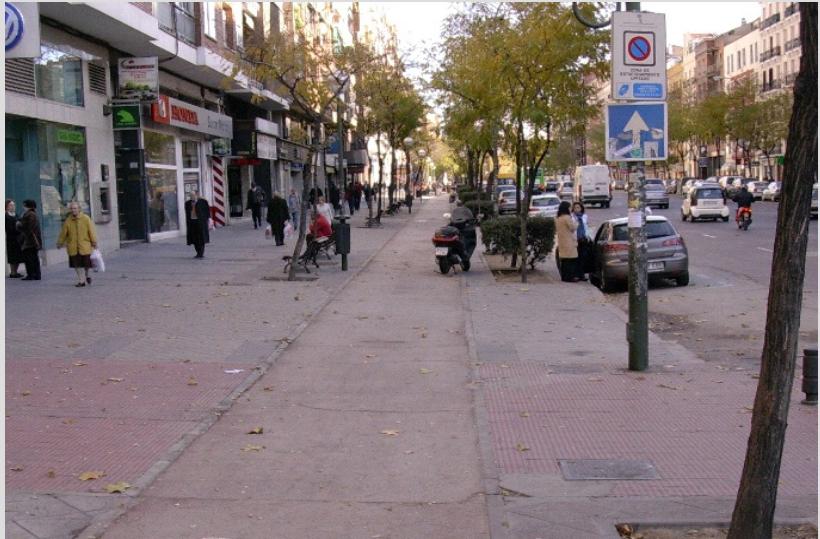
Intersecciones	semaforizadas
Pavimentación	Lechada bituminosa pigmentada en rojo
Drenaje y otros elementos constructivos	Drenaje hacia la calzada
Iluminación	Alineación de farolas en la acera
Protección climática y arbolado	Alineación de dos franjas arboladas anexo a la vía ciclista
Mantenimiento	Regular, la señalización horizontal casi ha desaparecido y el acabado de la superficie es irregular.
Uso actual y posibles conflictos	Uso recreativo y cotidiano, debido a los usos comerciales colindantes es muy habitual ver vehículos estacionados en la vía ciclista.
Inserción en el entorno social y urbanístico	La vía ciclista transcurre por un entorno urbano de usos residenciales y comerciales, con frecuentes vados que cruzan la vía ciclista.
Oportunidades de mejora y conexión	<ul style="list-style-type: none"> - Renovar la señalización horizontal, - mayor vigilancia para evitar vehículos estacionados en la vía ciclista, - continuar la vía ciclista con una posible vía ciclista que enlaza el futuro parque fluvial del Manzanares y el Paseo del Prado.

Otras observaciones	-
Foto

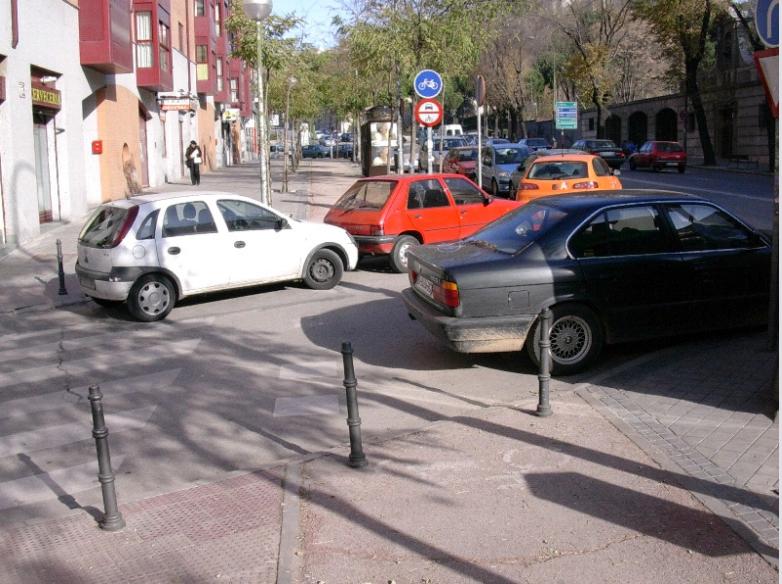
Vía Ciclista:	Pasillo Verde Ferroviario	8A
Tramo:	Ronda de Segovia	
Intersección:	c/ Manzanares	1
Tipo de intersección	cruce perpendicular de la calle Manzanares de sentido único	
Semaforización:	no	
Señalización para el ciclista	Línea discontinua (Marca vial 4.4 de la Norma 8.2-I.C)	
Señalización para los demás usuarios	Ceda del paso para los conductores y paso de cebra para peatones	
Relación vía ciclista / calzada	Retranqueado pero con continuidad directa de la vía ciclista	
Relación con el cruce peatonal	Paso peatonal en paralelo	
Utilización / Incidentes	Los coches aparcan frecuentemente en el paso ciclista e impiden su utilización.	
Observaciones / Medidas de mejora	Ampliar las aceras y reducir el ancho de la calzada de la calle Manzanares para impedir el estacionamiento ilegal. Señalización vertical de aviso del paso ciclista bidireccional en la calle Manzanares.	
Foto

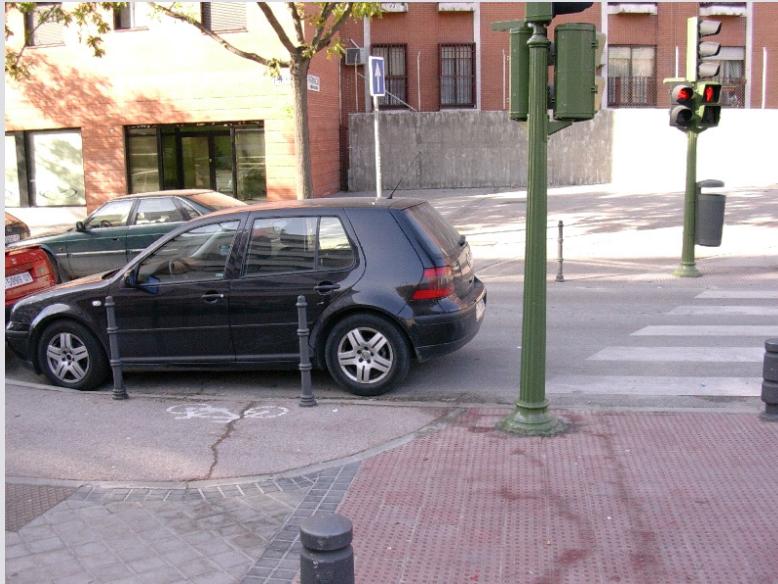
Vía Ciclista:	Pasillo Verde Ferroviario	8A
Tramo:	calle Segovia	
Intersección:	Paseo de los Melancólicos	2
Tipo de intersección	cruce perpendicular del Paseo de los Melancólicos	
Semaforización:	si	
Señalización para el ciclista	El semáforo dispone de luces específicas para ciclistas, pero falta la señalización horizontal del paso ciclista.	
Señalización para los demás usuarios	Semáforo	
Relación vía ciclista / calzada	Retranqueado para poder enlazar con la acera de la Calle Santa María la Real de Nievea	
Relación con el cruce peatonal	Paso peatonal en paralelo	
Utilización / Incidentes	Los coches aparcan frecuentemente en el paso ciclista e impiden su utilización.	
Observaciones / Medidas de mejora	Ampliar las aceras y reducir el ancho de la calzada de la calle Manzanares para impedir el estacionamiento ilegal.	
Foto

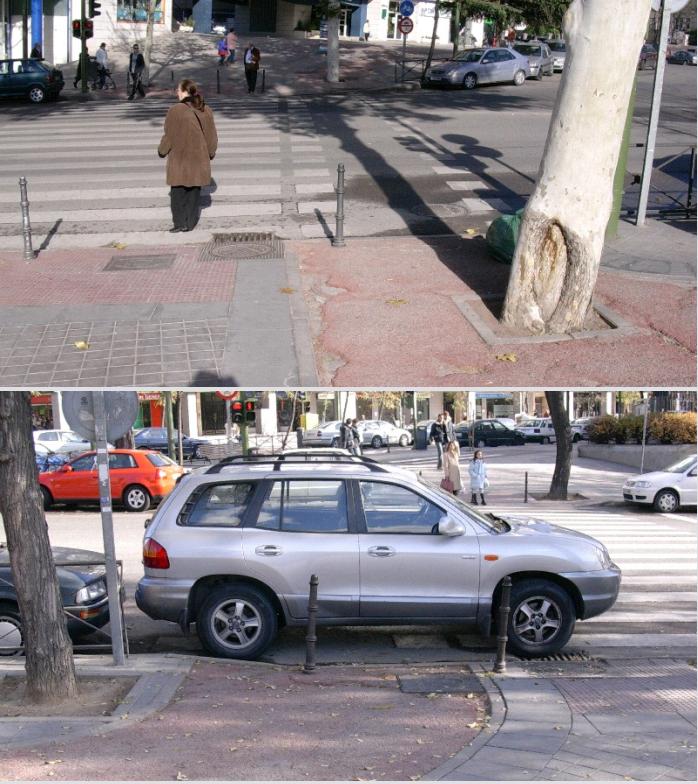
Vía Ciclista:	Pasillo Verde Ferroviario	8B
Tramo:	Calle Santa María la Real de Nieva	
Intersección:	Plaza Francisco Morano	3
Tipo de intersección	Glorieta, cruce sobre el ramal Paseo de los Pontones y el Paseo Imperial	
Semaforización:	si	
Señalización para el ciclista	Luz específica del semáforo y línea discontinua (Marca vial 4.4 de la Norma 8.2-I.C)	
Señalización para los demás usuarios	Semáforo	
Relación vía ciclista / calzada	Retranqueado aproximadamente 6 m, cruce de calzada con cuatro carriles	
Relación con el cruce peatonal	Paso peatonal en paralelo	
Utilización / Incidentes	Las dimensiones geométrica (radio de giro entre los enlaces de la glorieta: 15m) y ancho de la calzada (15m) facilitan velocidades altas. El retranqueo resulta incómodo debido a giros abruptos y pendientes innecesarias.	
Observaciones / Medidas de mejora	<ul style="list-style-type: none"> - aplicar dimensiones estrictas para el diseño de la glorieta (eliminar aparcamientos en el interior de la glorieta) - reducir el retranqueo de la vía ciclista y ampliar la acera para impedir estacionamiento ilegal

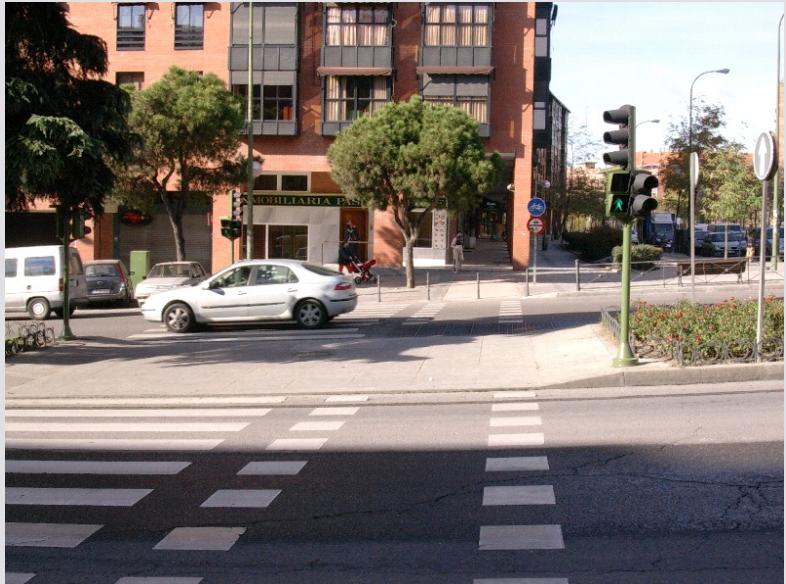
Vía Ciclista:	Pasillo Verde Ferroviario	8C
Tramo:	Calle del Doctor Vallejo Nájera	
Intersección:	calle Toledo	4
Tipo de intersección	Cruce perpendicular de la calle Toledo	
Semaforización:	si	
Señalización para el ciclista	Luz específica del semáforo y línea discontinua (Marca vial 4.4 de la Norma 8.2-I.C)	
Señalización para los demás usuarios	Semáforo	
Relación vía ciclista / calzada	Muy retranqueado (aprox. 11 m), cruce de seis carriles divididos por una amplia mediana.	
Relación con el cruce peatonal	Paso peatonal en paralelo	
Utilización / Incidentes	- retranqueo de la vía ciclista y giros abruptos que resultan incómodos para los ciclistas.	
Observaciones / Medidas de mejora	- reducir el retranqueo y suavizar los radios de giro de la vía ciclista para mejorar la comodidad	
Foto

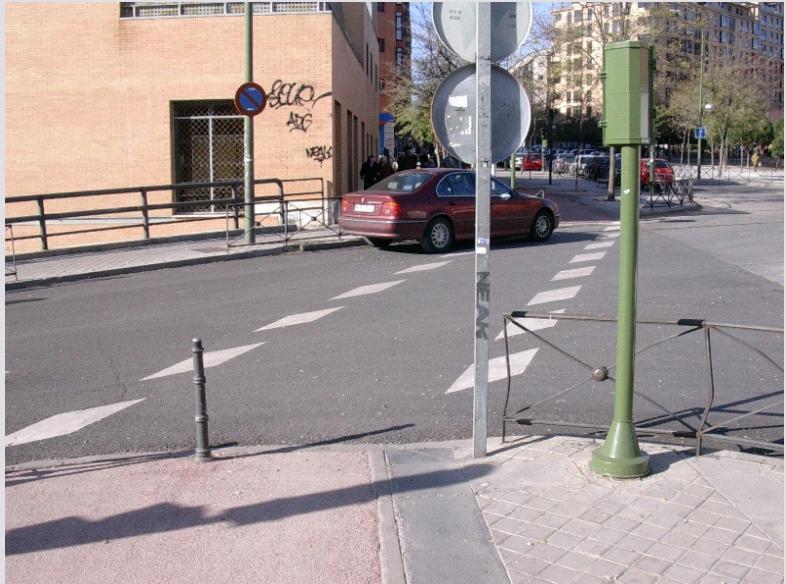
Vía Ciclista:	Pasillo Verde Ferroviario	8C
Tramo:	Calle del Doctor Vallejo Nájera	
Intersección:	c/ de Arganda	6
Tipo de intersección	Cruce perpendicular en ángulo pequeño de la calle de Arganda	
Semaforización:	si	
Señalización para el ciclista	Luz específica del semáforo y línea discontinua (Marca vial 4.4 de la Norma 8.2-I.C)	
Señalización para los demás usuarios	Semáforo	
Relación vía ciclista / calzada	Poco retranqueado, continuidad directa de la vía ciclista	
Relación con el cruce peatonal	Paso peatonal muy retranqueado del paso ciclista sin continuidad de la acera	
Utilización / Incidentes	Los peatones utilizan frecuentemente el paso ciclista, ya que el paso peatonal está demasiado retranqueado.	
Observaciones / Medidas de mejora	- Diseñar el paso peatonal en paralelo al paso ciclista.	
Foto

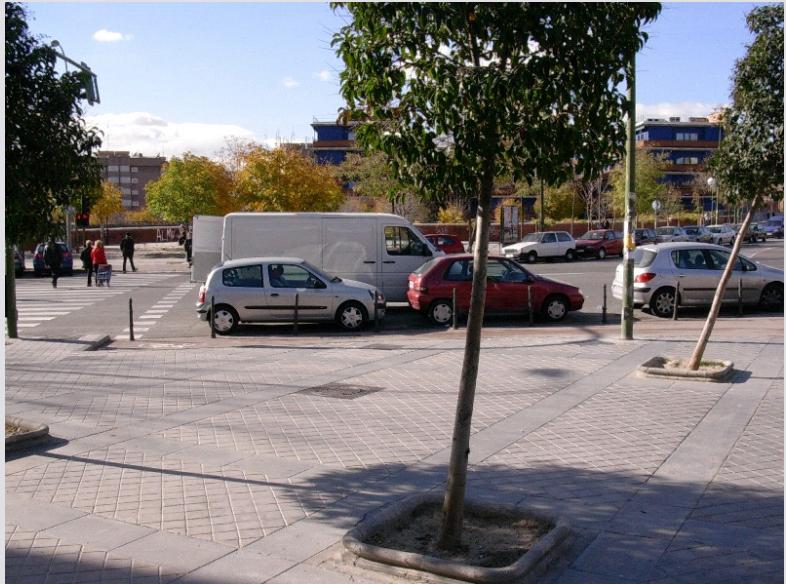
Vía Ciclista:	Pasillo Verde Ferroviario	8C
Tramo:	Calle del Doctor Vallejo Nájera	
Intersección:	Paseo de la Esperanza	7
Tipo de intersección	Cruce perpendicular del Paseo de la Esperanza	
Semaforización:	si	
Señalización para el ciclista	Luz específica del semáforo y línea discontinua (Marca vial 4.4 de la Norma 8.2-I.C)	
Señalización para los demás usuarios	Semáforo	
Relación vía ciclista / calzada	Muy retranqueado del borde de la calzada (sin continuidad directa) y giro brusco de la vía ciclista. Cruce de una calzada de cuatro carriles.	
Relación con el cruce peatonal	Paso peatonal en paralelo	
Utilización / Incidentes	El retranqueo pronunciado de la vía ciclista y los giros bruscos resultan incómodos e incluso peligrosos para los ciclistas.	
Observaciones / Medidas de mejora	<ul style="list-style-type: none"> - reducir el retranqueo garantizando una mayor continuidad directa de la vía ciclista - implantar refugios en el centro de la calzada para hacer el cruce más seguro.
