ANEXOS

9.1 Inventario de vías ciclistas e intersecciones.

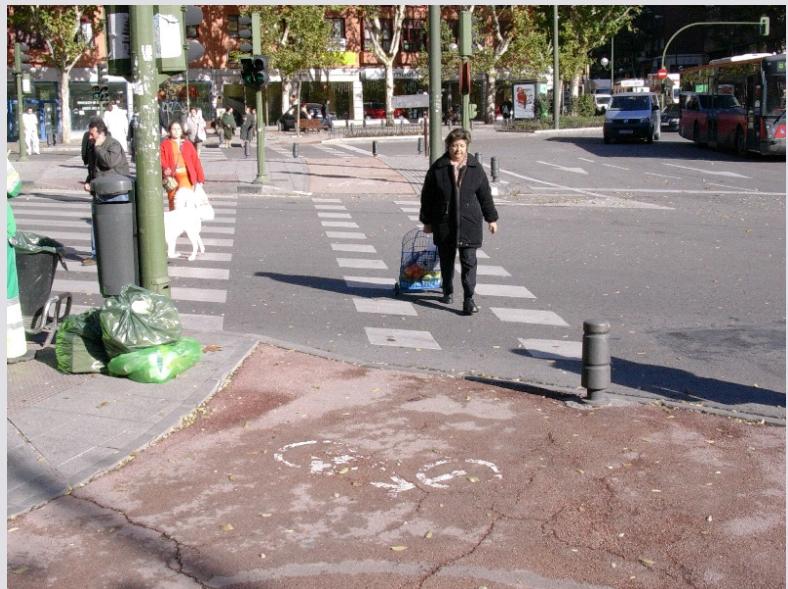
Vía Ciclista:	Pasillo Verde Ferroviario	8E
Tramo:	Calle del Ferroviario	
Intersección:	Glorieta de Santa María de la Cabeza	8
Tipo de intersección	Glorieta	
Semaforización:	si	
Señalización para el ciclista	Luz específica para el ciclista en el semáforo y línea discontinua (Marca vial 4.4 de la Norma 8.2-I.C). Ancho del paso ciclista muy reducido.	
Señalización para los demás usuarios	Semáforo	
Relación vía ciclista / calzada	poco retranqueado, buena continuidad de la vía ciclista,	
Relación con el cruce peatonal	Paso peatonal en paralelo	
Utilización / Incidentes	El ancho reducido del paso ciclista resulta peligroso cuando se cruzan ciclistas en sentido opuesto.	
Observaciones / Medidas de mejora	- Adaptar el ancho del paso ciclista al ancho de la vía ciclista (> 2,00 m).

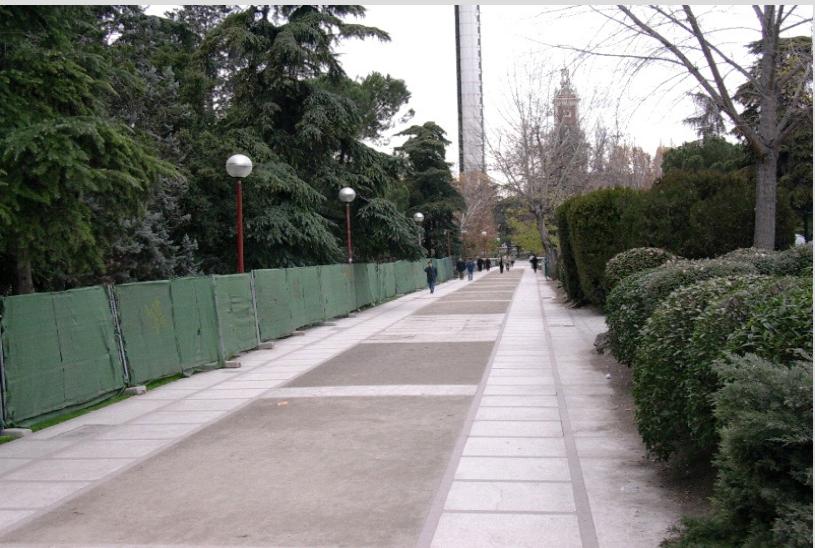
Intersecciones	sin intersecciones con la red viaria
Pavimentación	Franjas laterales de baldosas y superficie de terriza en el centro
Drenaje y otros elementos constructivos	Hacia el borde
Iluminación	Alineación de farolas a lo largo de la senda
Protección climática y arbolado	Arbolado de gran porte en el borde sur que ofrece buena protección contra el sol en el verano
Mantenimiento	bien
Uso actual y posibles conflictos	Predomina el uso recreativo pero también hay ciclistas que acceden al campus universitario. En horas de máxima demanda los ciclistas tienen que adaptar su velocidad a la situación.
Inserción en el entorno social y urbanístico	la senda peatonal y ciclista transcurre por zonas verdes y sobre un puente sobre la Av. de los Reyes Católicos
Oportunidades de mejora y conexión	<ul style="list-style-type: none"> - identificar la vía como senda ciclista / peatonal mediante una señalización vertical adecuada. - dar continuidad a la vía hacia el centro de la ciudad

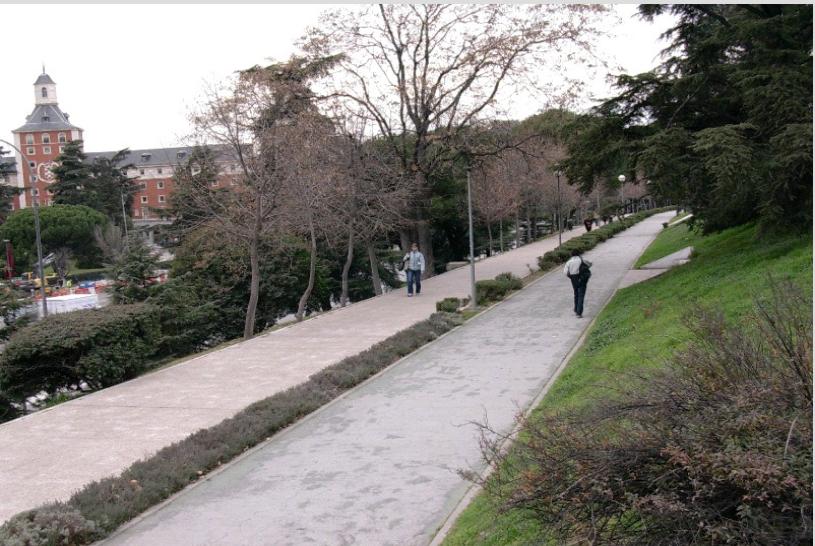
Intersecciones	intersecciones semaforizada sobre la calle de acceso a la Escuela de Ingenieros Navales
Pavimentación	Lechada bituminosa pigmentada verde
Drenaje y otros elementos constructivos	Para el drenaje de los aguas pluviales hay sumideros transversales en la vía.
Iluminación	Alineación de farolas en la franja verde que segregla la banda ciclista del espacio peatonal.
Protección climática y arbolado	Hay arbolado en las zonas verdes colindantes.
Mantenimiento	La capa de color casi desaparece y aparecen fisuras en la pavimentación.
Uso actual y posibles conflictos	Predomina el uso recreativo pero también hay ciclistas que acceden al campus universitario. En horas de máxima demanda los peatones utilizan también la banda ciclista.
Inserción en el entorno social y urbanístico	La vía ciclista transcurre por espacios libres de la Ciudad Universitaria y se integra bien en el entorno gracias a la franja verde que segregla la banda ciclista del espacio peatonal.

Oportunidades de mejora y conexión	<ul style="list-style-type: none"> - dar continuidad a la vía ciclista por todo el Campus Universitario hasta la carretera de la Dehesa de la Villa y enlazar con el arco oeste del Anillo Verde Ciclista - introducir señalización vertical y horizontal - renovar el firme de la pista-bici
Otras observaciones	-
Foto

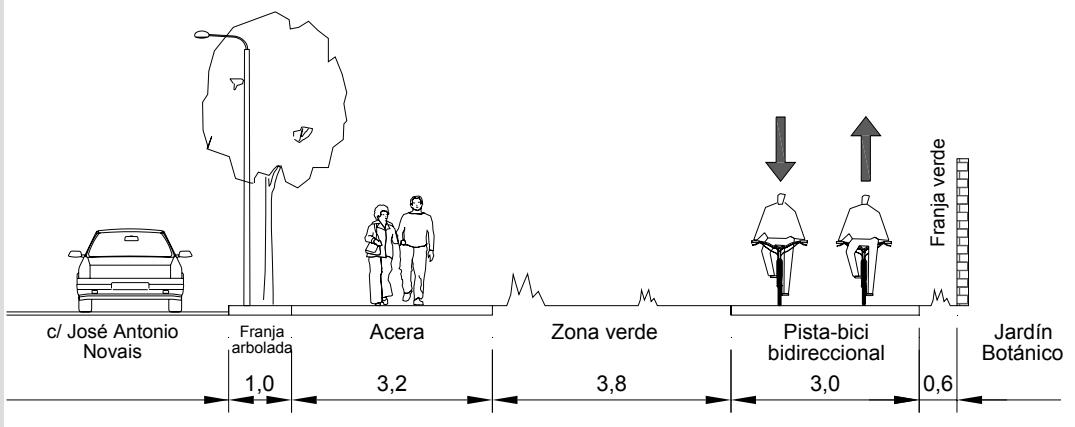
Denominación	Vía ciclista: Ciudad Universitaria	9C
Tramo(s) y longitud	Av. Complutense - c/ José Antonio Novais a la altura del Jardín Botánico (470m)	
Fecha y Promotor	2002 Ayuntamiento	
Tipología de vía ciclista	Pista-bici bidireccional rodeando el Jardín Botánico	
Relación con el tráfico motorizado	Segregación física, la vía ciclista transcurre al borde de los viales.	
Relación con el tránsito y el espacio peatonal	Segregación física mediante una franja verde	
Anchura total y por sentido de circulación	3,00 m (1,50 por sentido)	
Resguardos y segregación	3,80 m entre espacio peatonal y vía ciclista y unos 8,00 m entre la vía ciclista y la calzada	
Conectividad actual y potencial	Círculo cerrado e inconexo,	
Señalización	Puntualmente señalización horizontal	
Pendientes	0,1%	
Sección Tipo

<p>c/ José Antonio Novais Franja arbolada Acera Zona verde Pista-bici bidireccional Jardín Botánico</p>

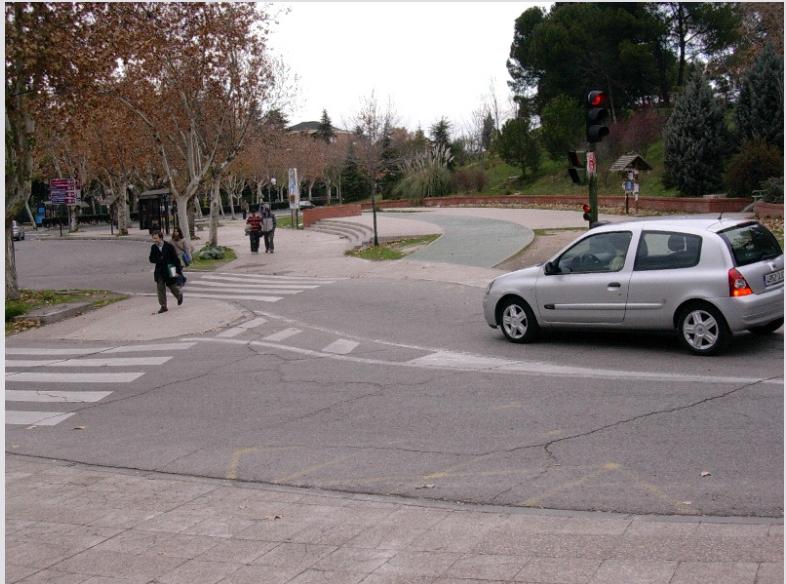
Vía Ciclista:	Moncloa – C. Universitario	9B
Tramo:	Faro de Madrid Plaza del Cardenal Cisneros	
Intersección:	Vial de acceso a la Escuela de Ingenieros Navales	1
Tipo de intersección	glorieta	
Semaforización:	si	
Señalización para el ciclista	no hay	
Señalización para los demás usuarios	semáforo	
Relación vía ciclista / calzada	vía ciclista muy retranqueada de la glorieta pero en continuidad de su trazado.	
Relación con el cruce peatonal	no hay paso ciclista	
Utilización / Incidentes	los ciclistas utilizan un espacio paralelo al paso peatonal.	
Observaciones / Medidas de mejora	<ul style="list-style-type: none"> - señalización paso ciclista - instalar un semáforo con una luz específica para ciclistas. 	
Foto

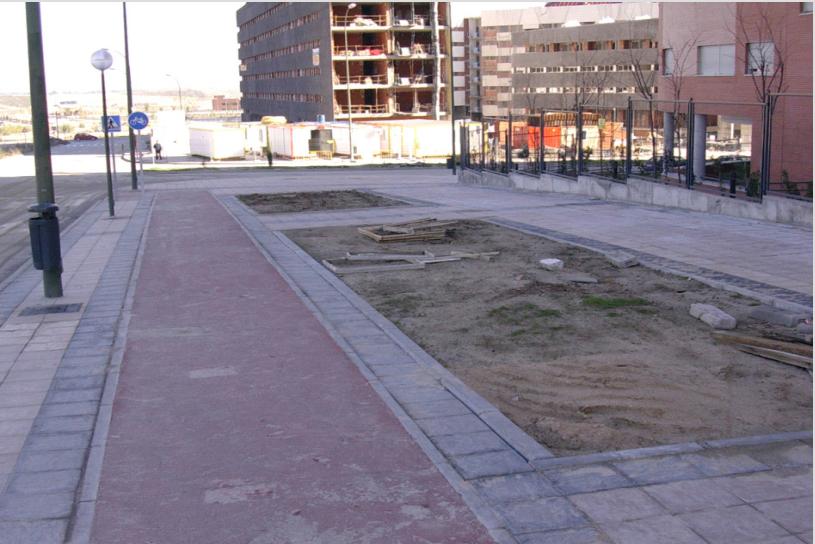
Intersecciones	Hay una intersección con la red viaria: a la altura de c/ Princesa de Eboli la vía ciclista cruza la Avenida Alcalde Conde de Mayalde.
Pavimentación	Lechada bituminosa pigmentada en rojo
Drenaje y otros elementos constructivos	Drenaje de los aguas pluviales hacia la calzada
Iluminación	Alineación de farolas en la banda del mobiliario urbano (banda de resguardo).
Protección climática y arbolado	No hay arbolado. Sin embargo la zona verde todavía está sin ajardinar.
Mantenimiento	regular: la vía está afectada por las obras en la zona (suciedad, irregularidades del firme).
Uso actual y posibles conflictos	Se trata de una zona residencial todavía no consolidada, por lo que todavía hay pocos usuarios en la vía pública. Es posible que haya conflictos cuando se cruzan dos ciclistas debido a la sección estrecha.
Inserción en el entorno social y urbanístico	La vía ciclista transcurre por una zona residencial del nuevo barrio de Sanchinarro. La pista-bici se integra bien en el entorno.

Oportunidades de mejora y conexión	- conectar la vía ciclista con la calle Arturo Soria - convertir la vía ciclista en una banda unidireccional e implantar otra banda en el sentido contrario en la acera opuesta
Otras observaciones	Los conflictos entre los ciclistas debido a la estrechez de la sección pueden agravarse debido a la pendiente del tramo.
Foto

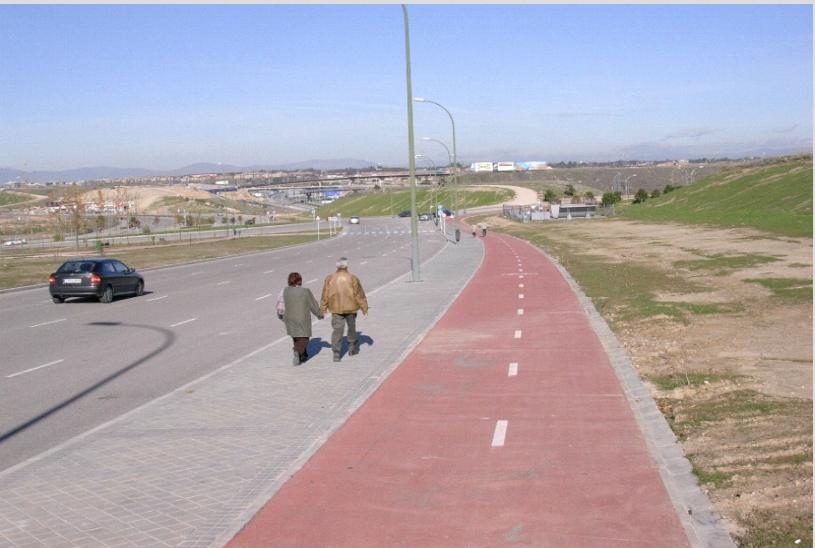
Intersecciones	Hay múltiples intersecciones con la red viaria interior del barrio. Los cruces con las Avenidas principales son de tipo glorietas y están regulados por semáforos. Los cruces de calles locales son sin semaforizar.
Pavimentación	Lechada bituminosa pigmentada en rojo
Drenaje y otros elementos constructivos	Drenaje de los aguas pluviales hacia la calzada
Iluminación	Alineación de farolas en la calle
Protección climática y arbolado	No hay
Mantenimiento	bien
Uso actual y posibles conflictos	Se trata de una zona todavía no consolidada, por lo que todavía hay pocos usuarios. Probablemente habrá conflictos con peatones, que quieren pasear en la proximidad de las zonas verdes e invadirán la banda ciclista.
Inserción en el entorno social y urbanístico	Las vías ciclistas transcurren por el barrio de Sanchinarro en una zona de uso residencial y de zonas verdes. En el diseño predomina la faceta circulatoria por el empleo de una amplia sección y la delimitación de una línea blanca continua.

Oportunidades de mejora y conexión	<ul style="list-style-type: none"> - Segregar el espacio peatonal de la banda ciclista mediante una franja arbolada o de parterre. - Trazar caminos alternativos por las zonas verdes para los peatones. - Alineación de árboles en ambos lados de la vía.
Otras observaciones	-
Foto

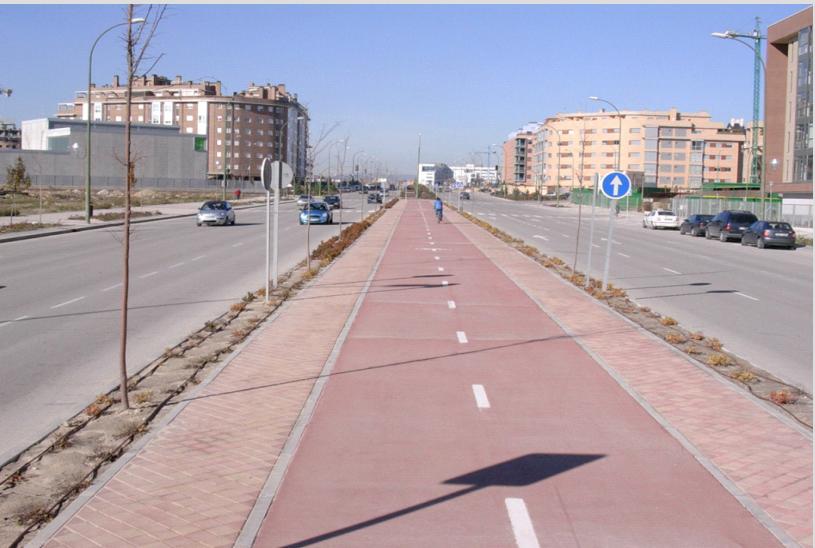
Intersecciones	Hay múltiples intersecciones con la red viaria interior del barrio. Los cruces con las Avenidas principales son de tipo glorietas y están regulados por semáforos. Los cruces de calles locales son sin semaforizar.
Pavimentación	Lechada bituminosa pigmentada en rojo
Drenaje y otros elementos constructivos	Drenaje de los aguas pluviales hacia la calzada
Iluminación	Alineación de farolas en la calle
Protección climática y arbolado	Hay árboles recién plantados de pequeño porte.
Mantenimiento	bien, aunque hay tramos afectados por las obras de la nueva línea del Metro ligero.
Uso actual y posibles conflictos	Se trata de una zona todavía no consolidada, por lo que todavía hay pocos usuarios. Probablemente habrá conflictos con peatones, que quieren pasear por el paseo central de las avenidas.
Inserción en el entorno social y urbanístico	Las vías ciclistas transcurren por el barrio de Sanchinarro en una zona de uso residencial y de zonas verdes. Sobrevalora el aspecto técnico de circulación, debido al ancho generoso de la banda ciclista y la indicación de los carriles de circulación.

Oportunidades de mejora y conexión	Estudiar la posibilidad de diseñar vías ciclistas unidireccionales en cada una de las aceras y convertir el paseo central en una zona exclusivamente peatonal o reducir el ancho de la vía ciclista a favor del espacio peatonal.
Otras observaciones	Vías unidireccionales en ambos lados tendrían la ventaja de que se reduce el número de cruces de la calzada y garantizan mayor utilidad para desplazamientos urbanos cotidianos.
Foto

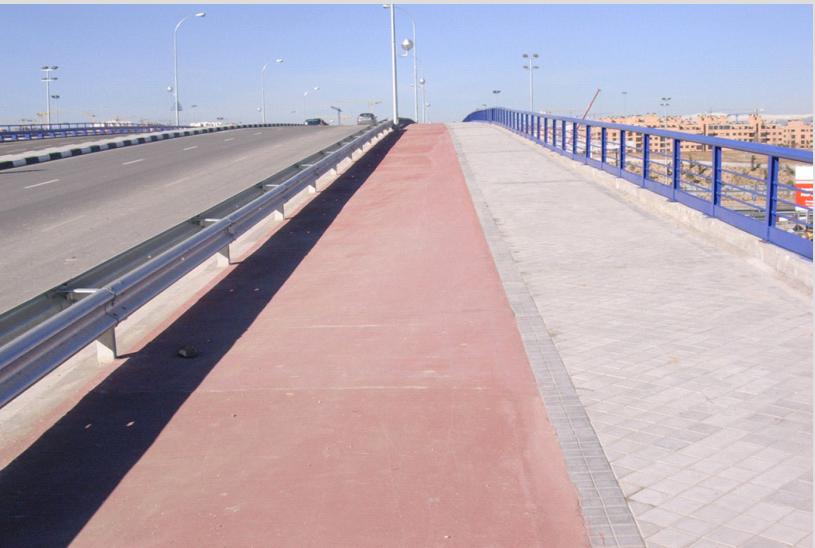
Intersecciones	Al principio y al final del puente hay intersecciones semaforizadas.
Pavimentación	Lechada bituminosa pigmentada en rojo
Drenaje y otros elementos constructivos	Drenaje de los aguas pluviales hacia la calzada
Iluminación	Alineación de farolas en la calle
Protección climática y arbolado	no
Mantenimiento	bien
Uso actual y posibles conflictos	Ya se pueden observar frecuentemente ciclistas en este tramo, ya que es la única conexión acondicionada para ciclistas entre los nuevos PAUs del Norte de Madrid.
Inserción en el entorno social y urbanístico	Entorno poco agradable por la contaminación acústica de la A-1 y la falta de protección climática alguna.
Oportunidades de mejora y conexión	<ul style="list-style-type: none"> - continuar la vía ciclista por el PAU de Las Tablas para aumentar el porcentaje de usuarios. - Introducir elementos que mejoran la protección climática y acústica. - introducir un espacio de resguardo entre la vía ciclista y la calzada

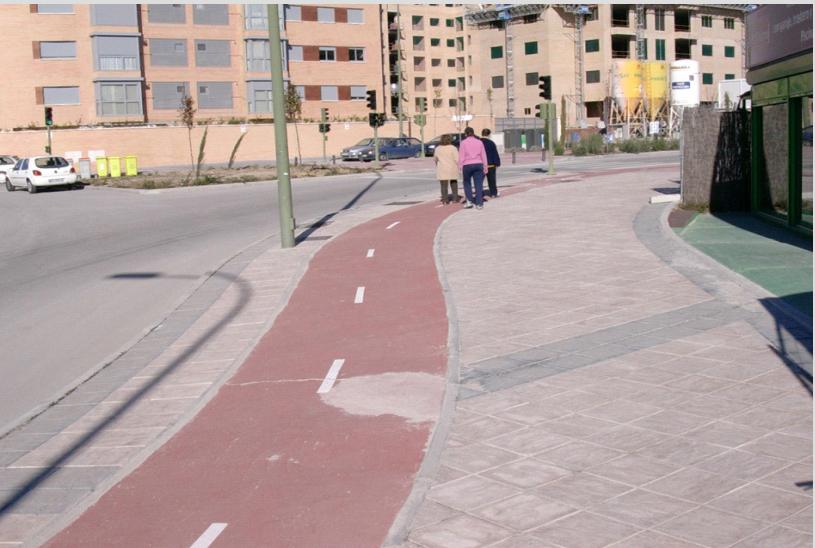
Intersecciones	semaforizadas
Pavimentación	Lechada bituminosa pigmentada en rojo
Drenaje y otros elementos constructivos	Pendiente hacia la calzada
Iluminación	Alineación de farolas en la glorieta
Protección climática y arbolado	no
Mantenimiento	Debido a las obras hay algunas manchas sin color.
Uso actual y posibles conflictos	La zona se encuentra en fase de construcción, por lo que todavía hay pocos usuarios. Probablemente habrá conflictos con peatones por la ausencia de una segregación física y con ciclistas en sentido contrario debido a la sección estrecha.
Inserción en el entorno social y urbanístico	La indicación de los carriles de circulación subrayan los aspectos técnicos de circulación por la acera. Los dos sentidos de circulación se indica mejor a través de señales verticales.
Oportunidades de mejora y conexión	- Diseñar pistas-bici unidireccionales y separar el espacio peatonal de la pista-bici a través de una franja de parterre o arbolado - Acondicionar la glorieta para facilitar la incorporación desde y hacia la calzada en los ramales sin vías ciclistas.

Otras observaciones	El diseño de vías ciclistas unidireccionales tiene varias ventajas. Se gana suficiente espacio para introducir una franja de parterre de 0,50 m de ancho y los pasos ciclistas resultan más seguros para los ciclistas.
Foto

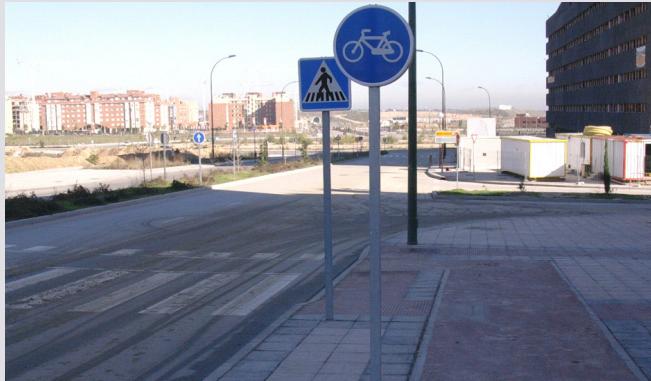
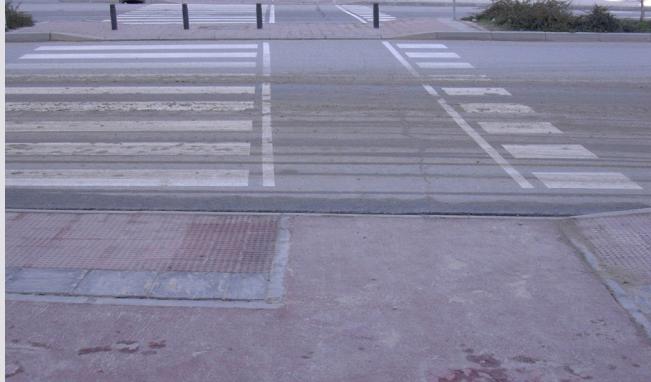
Vía Ciclista:	PAU de Sanchinarro	10A
Tramo:	Av. Alcalde Conde de Mayalde	
Intersección:	c/ Princesa de Eboli	1
Tipo de intersección	Cruce perpendicular de una calle con tres carriles por sentido	
Semaforización:	no	
Señalización para el ciclista	Paso ciclista en paralelo al paso de cebra señalizado a través de una línea blanca continua de 10 cm. de grosor. Dicha indicación no cumple la Norma 8.2-I.C.	
Señalización para los demás usuarios	S-13 "Situación de un cruce peatonal"	
Relación vía ciclista / calzada	cruce perpendicular en una zona de poca visibilidad debido a la pendiente longitudinal de la calzada.	
Relación con el cruce peatonal	El cruce ciclista ocupa parte del paso peatonal. Los peatones, que quieren utilizar el paso de cebra, tienen que cruzar la vía ciclista.	
Utilización / Incidentes	El barrio de encuentra en fase de urbanización, por tanto todavía hay pocos usuarios. Sin embargo se puede afirmar que se trata de un cruce muy peligroso debido a la cantidad de carriles que hay que cruzar (3 por sentido).

Observaciones / Medidas de mejora	<ul style="list-style-type: none"> - Introducir paso ciclista semaforizado - El enlace entre el paso ciclista y la vía ciclista no cumple los estándares mínimos de radio de giro y habrá que modificarlo 	
Foto

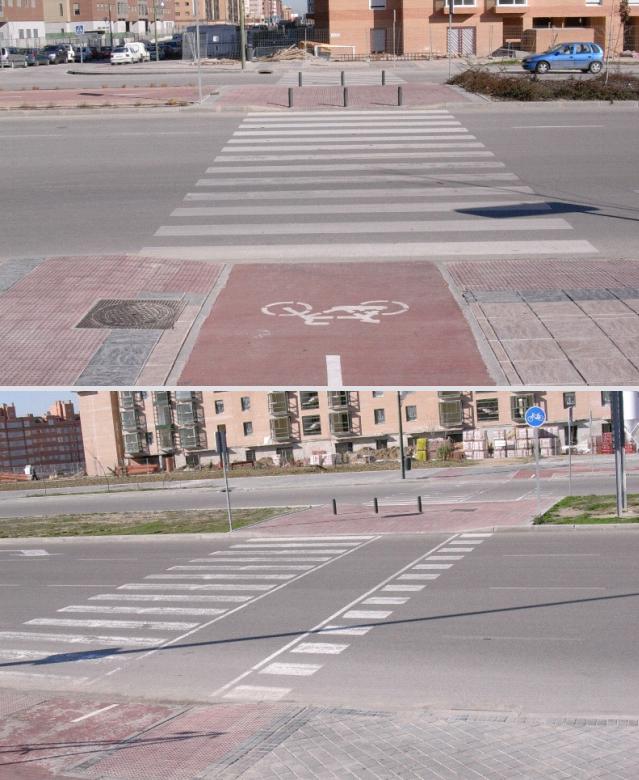
Observaciones / Medidas de mejora	Introducir paso ciclista semaforizado y señalización de aviso para los conductores (P-22 con indicación de los dos sentidos de circulación) o trasladar la vía ciclista del paseo central a las bandas laterales (aceras).	
Foto

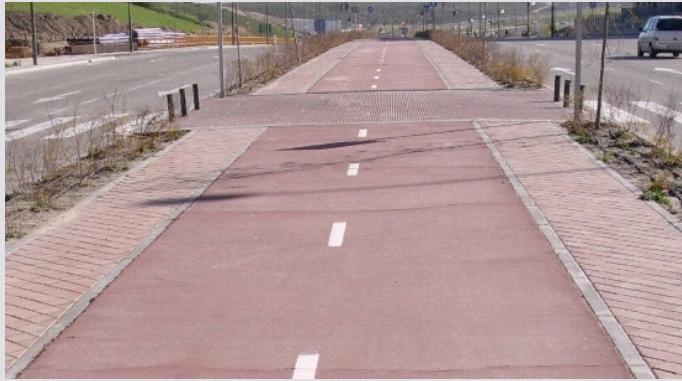
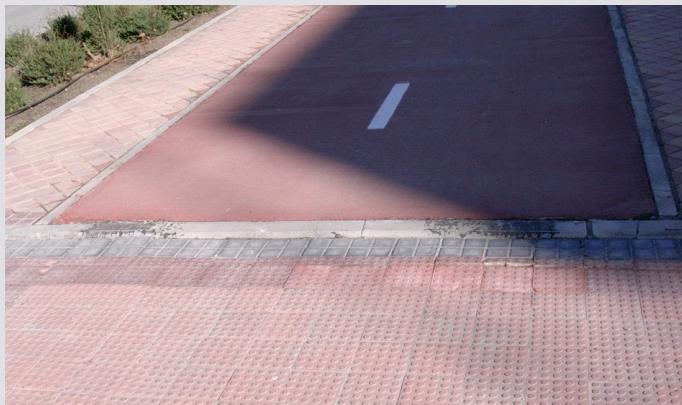
Foto

Vía Ciclista:	PAU de Sanchinarro	10C
Tramo:	Calle de Ana de Austria y otros	
Intersección:	Cruce con paso peatonal	4
Tipo de intersección	Paso peatonal cruza perpendicular a la vía ciclista en la mediana de la Avenida	
Semaforización:	no	
Señalización para el ciclista	No hay	
Señalización para los demás usuarios	-	
Relación vía ciclista / calzada	-	
Relación con el cruce peatonal	El cambio del pavimento indica que se invade un espacio peatonal. El pequeño resalte del bordillo resulta incómodo.	
Utilización / Incidentes	La falta de una indicación sobre las preferencias en este cruce puede generar conflictos, ya que los peatones pueden quedarse parados en el cruce con la vía ciclista.	
Observaciones / Medidas de mejora	Ya se ha comentado en relación con el tipo de vía ciclista, que la sección es inconveniente por la relación del espacio peatonal / ciclista. El diseño de este cruce pone de manifiesto las dificultades de resolver el cruce peatonal de vías bidireccionales.

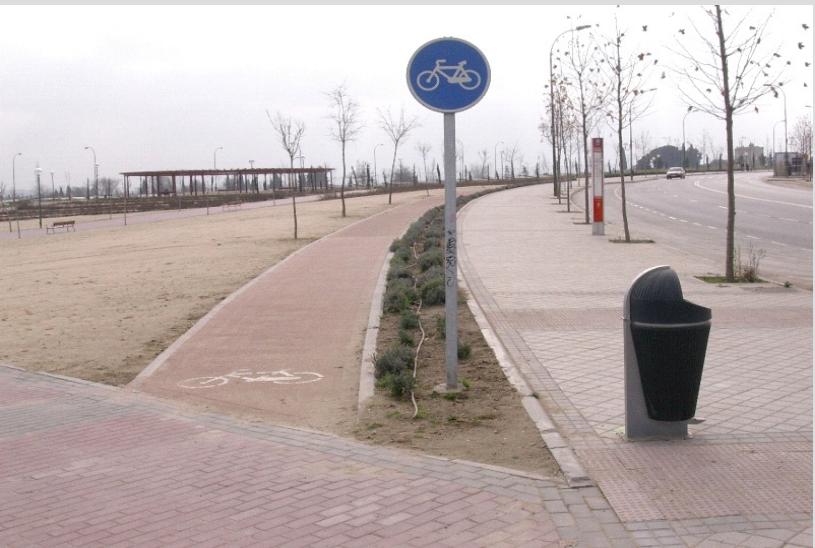
Intersecciones	Hay una intersección con la calle del Aguacale en forma de una glorieta. La intersección es semaforizada pero sin acondicionamiento para ciclistas.
Pavimentación	Lechada bituminosa pigmentada en rojo
Drenaje y otros elementos constructivos	Drenaje hacia los espacios libres anexos
Iluminación	Alineación de farolas en la calle
Protección climática y arbolado	Alineación de árboles en la zona terriza anexa y en la acera, pero de todavía pequeño porte.
Mantenimiento	bien
Uso actual y posibles conflictos	Todavía hay poca demanda, ya que el barrio está en fase de urbanización.
Inserción en el entorno social y urbanístico	Las vías ciclistas transcurren al borde del PAU de Carabanchel en una zona residencial con amplias zonas verdes. La vía ciclista se adapta bien al entorno debido la franja de parterre.
Oportunidades de mejora y conexión	<ul style="list-style-type: none"> - Ampliar a 2,50 m la sección de la vía ciclista para que su uso bidireccional sea más operativo o estudiar la posibilidad de diseñar otra banda unidireccional en la otra acera. - Indicar los sentidos de circulación en los señales verticales.

Otras observaciones	La ubicación coherente de la vía ciclista estaría entre la calzada y la acera, segregada mediante las franjas ajardinadas y de arbolado.
Foto

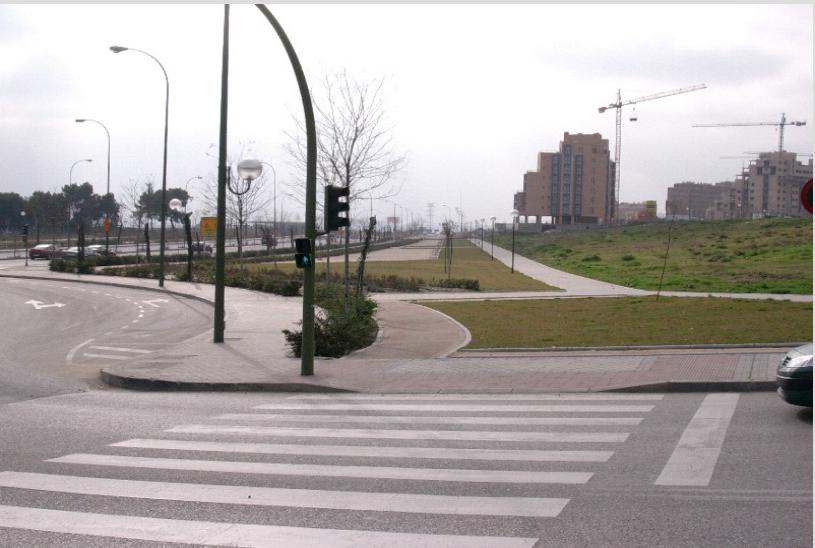
Intersecciones	Hay una intersección con la Avenida de la Peseta en forma de una glorieta. La intersección es semaforizada pero sin acondicionamiento para ciclistas.
Pavimentación	Lechada bituminosa pigmentada en rojo
Drenaje y otros elementos constructivos	Drenaje hacia los espacios libres anexos
Iluminación	Alineación de farolas en la acera
Protección climática y arbolado	Alineación de árboles en la zona verde y en la franja de parterre
Mantenimiento	bien
Uso actual y posibles conflictos	Todavía hay poca demanda, ya que el barrio está en fase de urbanización.
Inserción en el entorno social y urbanístico	Las vías ciclistas transcurren al borde del barrio de Carabanchel en una zona de uso residencial y de amplias zonas verdes.
Oportunidades de mejora y conexión	<ul style="list-style-type: none"> - cambiar la sección: trazar la vía ciclista anexo a la calzada en lugar de la acera - ampliar el ancho de la vía ciclista o trazar una banda unidireccional adicional en la otra acera. - introducir señalización vertical

Otras observaciones	La ubicación coherente de la vía ciclista estaría entre la calzada y la acera, segregada mediante las franjas ajardinadas y de arbolado.
Foto

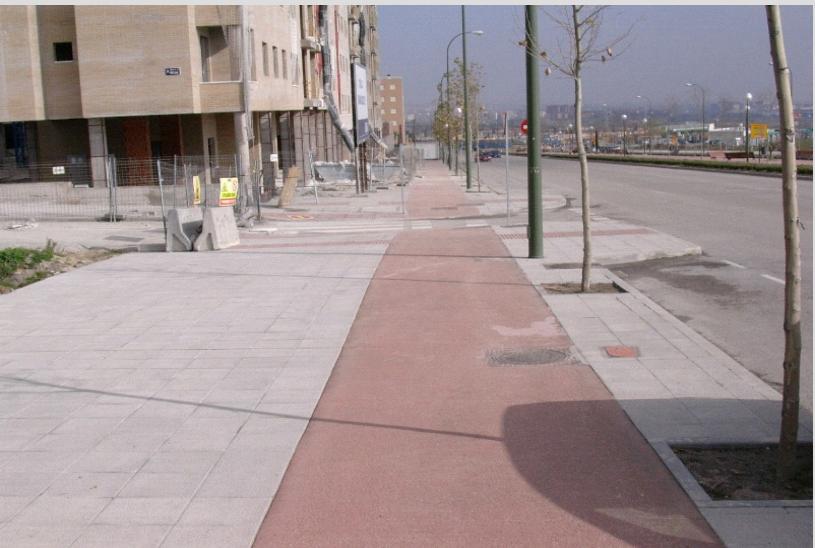
Intersecciones	Hay múltiples intersecciones a lo largo de este eje principal del PAU de Carabanchel: Una es en forma de glorieta (Av. de Carabanchel), las demás son semaforizadas en caso de las calles principales y sin semaforizar en caso de las calles locales.
Pavimentación	Lechada bituminosa pigmentada en rojo
Drenaje y otros elementos constructivos	Drenaje hacia el borde de la calzada
Iluminación	Alineación de farolas en la acera
Protección climática y arbolado	Alineación de árboles en la acera (espacio de resguardo entre la vía ciclista y la franja de aparcamiento)
Mantenimiento	bien
Uso actual y posibles conflictos	Todavía hay poca demanda, ya que el barrio está en fase de construcción. El ancho de la acera parece suficiente para implantar el tipo Acera-bici en esta zona.
Inserción en el entorno social y urbanístico	Las vías ciclistas transcurren al borde del barrio de Carabanchel en una zona de uso residencial y comercial en la planta baja. El tipo de vía ciclista y su diseño se adaptan bien al entorno urbano.

Oportunidades de mejora y conexión	- Señalarizar la vía ciclista adecuadamente (Señal 407 y pictogramas)
Otras observaciones	Quizás resulta conveniente segregar en la acera cuesta abajo mediante parterre, arbolado u otros elementos la banda ciclista del espacio peatonal, ya que se puede alcanzar velocidades más elevadas.
Foto

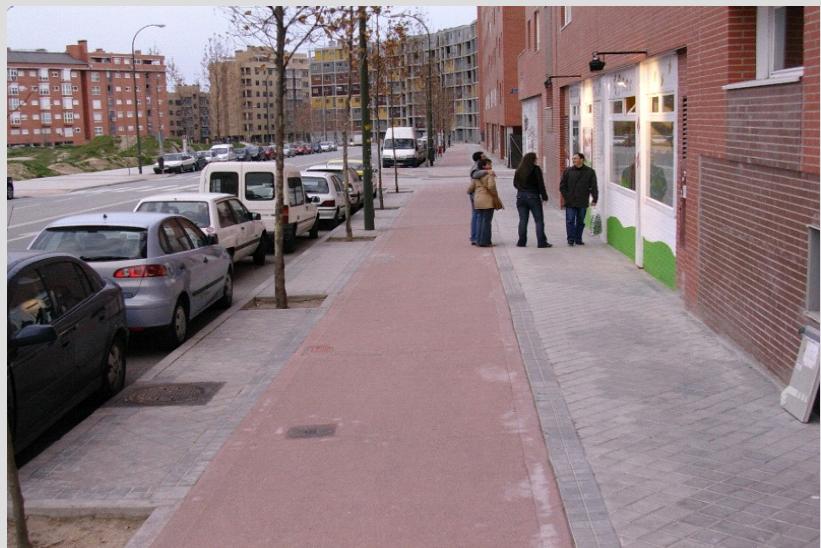
Foto

Intersecciones	Hay múltiples intersecciones en esta red viaria secundaria del PAU de Carabanchel del tipo convencional y en su mayoría sin semaforizar.
Pavimentación	Lechada bituminosa pigmentada en rojo
Drenaje y otros elementos constructivos	Drenaje hacia el borde de la calzada
Iluminación	Alineación de farolas en la acera
Protección climática y arbolado	Existe una franja arbolada entre la franja de aparcamientos y la vía ciclista.
Mantenimiento	Bien, sin embargo la puesta en obras de los bordillos es deficiente en algunos puntos.
Uso actual y posibles conflictos	Todavía hay poca demanda, ya que el barrio está en fase de urbanización. Sin embargo es muy previsible, que la sección genera conflictos entre ciclistas circulando en sentidos opuestos y con los peatones.
Inserción en el entorno social y urbanístico	Las vías ciclistas transcurren al borde del barrio de Carabanchel en una zona de uso residencial. La sección de la acera está desequilibrada, ya que la vía ciclista predomina sobre el espacio peatonal

Oportunidades de mejora y conexión	<ul style="list-style-type: none"> - estudiar la posibilidad de diseñar vías unidireccionales de 1,30m de ancho para ampliar la acera que actualmente acoge la vía bidireccional. - mejorar los enlaces de la vía ciclista con la calzada (evitar desnivel) - señalizar las vías ciclistas
Otras observaciones	La puesta en obra de los bordillos achaflanados es en algunos casos deficiente (demasiado desnivel). La bidireccionalidad es poco adecuada para calles secundarias y en un entorno plenamente urbano.

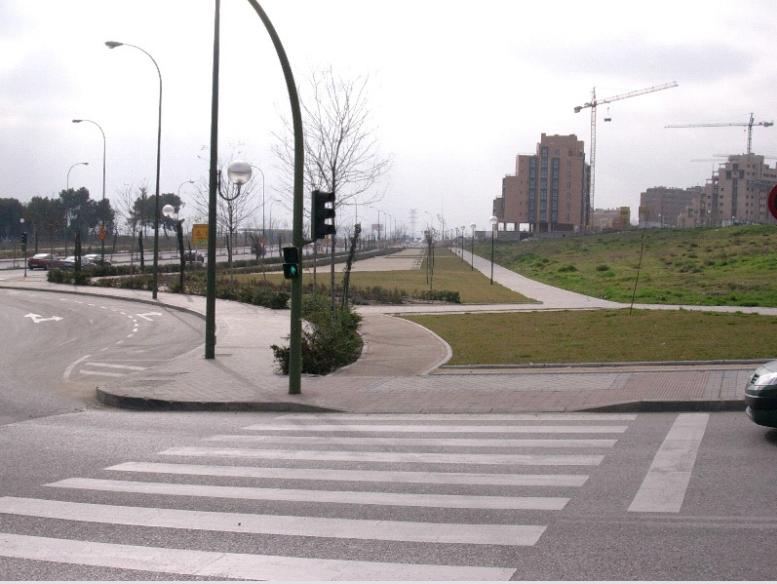
Vía Ciclista:	PAU de Carabanchel	11B
Tramo:	M-425 (Vía Lusitana)	
Intersección:	c/ del Aguacale	1
Tipo de intersección	Glorieta	
Semaforización:	si	
Señalización para el ciclista	no hay	
Señalización para los demás usuarios	semáforo	
Relación vía ciclista / calzada	la vía ciclista llega a la intersección en continuidad directa de su trazado.	
Relación con el cruce peatonal	no hay paso ciclista.	
Utilización / Incidentes	Zona en fase de urbanización, todavía hay pocos usuarios	
Observaciones / Medidas de mejora	- diseñar paso ciclista en paralelo al paso peatonal.	
Foto

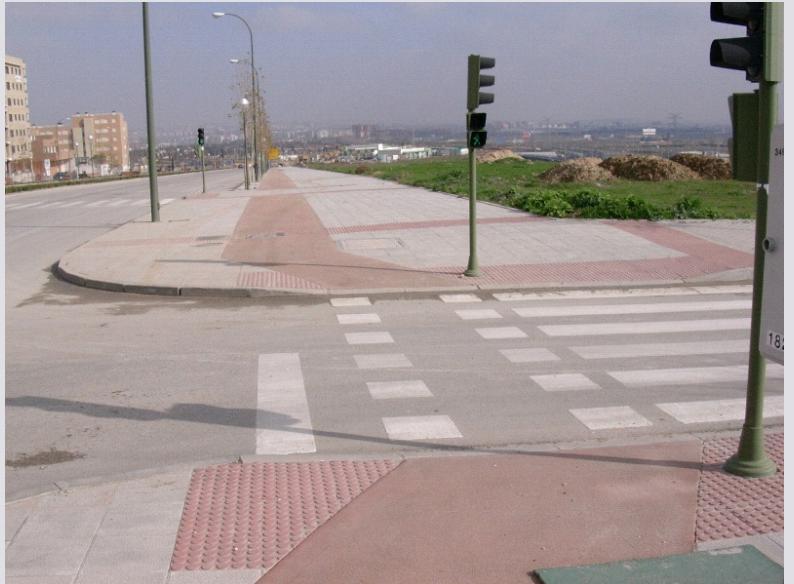
Vía Ciclista:	PAU de Carabanchel	11C
Tramo:	Avenida de la Peseta	
Intersección:	varias (c/ del Maravedi, del Pinar de San José y Av. de Carabanchel)	2
Tipo de intersección	cruce convencional y una glorieta (Av. de Carabanchel)	
Semaforización:	si	
Señalización para el ciclista	paso ciclista, pero sin luz específica del semáforo	
Señalización para los demás usuarios	semáforo	
Relación vía ciclista / calzada	poco retranqueo, continuación directa	
Relación con el cruce peatonal	en paralelo al paso peatonal	
Utilización / Incidentes	barrio en fase de urbanización, todavía pocos usuarios	
Observaciones / Medidas de mejora	<ul style="list-style-type: none"> - dotar los semáforos de luces específicas para ciclistas. 	
Foto

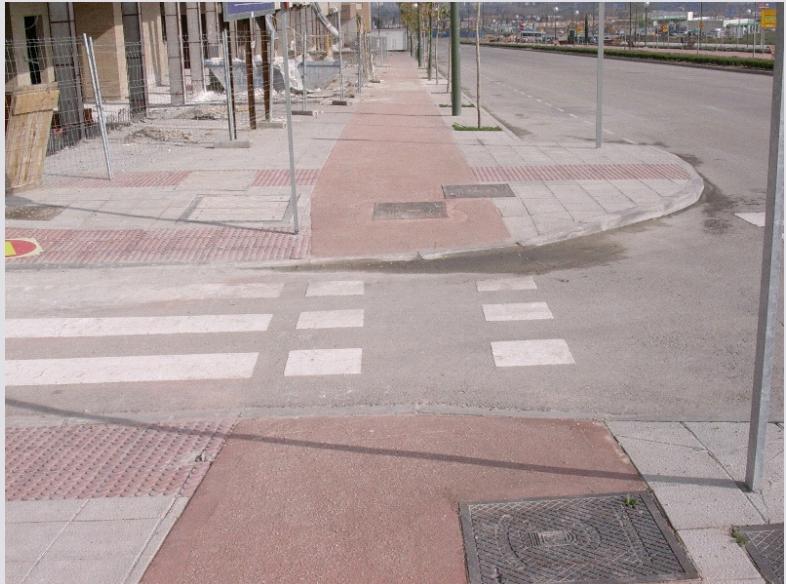
Vía Ciclista:	PAU de Carabanchel	11C
Tramo:	Avenida de la Peseta	
Intersección:	varias (cruces con la red viaria local)	3
Tipo de intersección	cruce convencional	
Semaforización:	no	
Señalización para el ciclista	paso ciclista	
Señalización para los demás usuarios	Ceda el paso en las vías secundarias, paso de cebra	
Relación vía ciclista / calzada	poco retranqueado en continuación directa.	
Relación con el cruce peatonal	en paralelo al paso de cebra	
Utilización / Incidentes	barrio en fase de urbanización, todavía pocos usuarios	
Observaciones / Medidas de mejora	<ul style="list-style-type: none"> - pintar en rojo los pasos ciclistas y elevar las rasantes sobre "lomo" Esta medida es recomendable para todas las intersecciones sin semaforización de la red ciclista del PAU de Carabanchel. 	
Foto

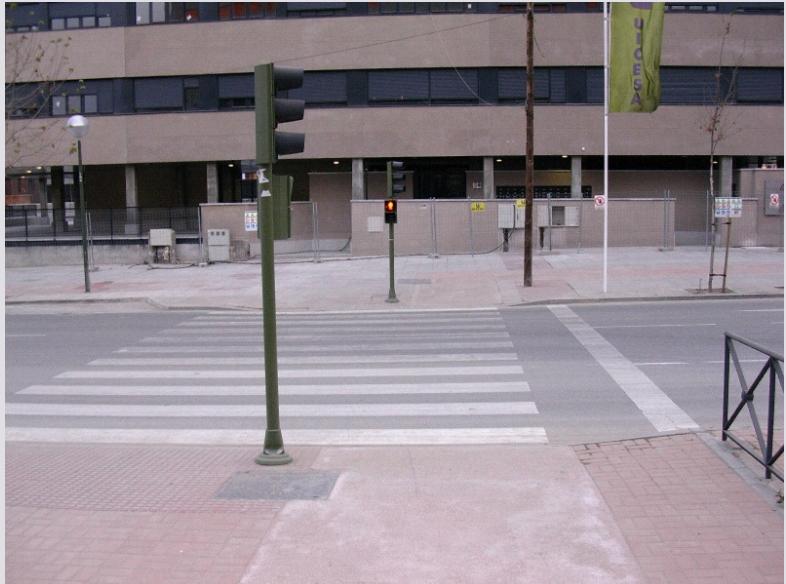
Vía Ciclista:	PAU de Carabanchel	11D
Tramo:	c/ del Pinar de San José y c/ Salvador Allende	
Intersección:	Avenida de la Peseta	4
Tipo de intersección	cruce Convencional	
Semaforización:	si	
Señalización para el ciclista	no hay paso ciclista	
Señalización para los demás usuarios	semáforo	
Relación vía ciclista / calzada	muy retranqueada sin continuidad directa y giros de 90º de la vía ciclista	
Relación con el cruce peatonal	no hay paso de bicicletas, sin embargo la vía ciclista desemboca en el paso de cebra.	
Utilización / Incidentes	barrio en fase de urbanización, todavía pocos usuarios	
Observaciones / Medidas de mejora	<ul style="list-style-type: none"> - señalizar paso de ciclista - dotar los semáforos de luces específicas para ciclistas - estudiar la posibilidad de reducir el retranqueo de la vía ciclista. 	
Foto

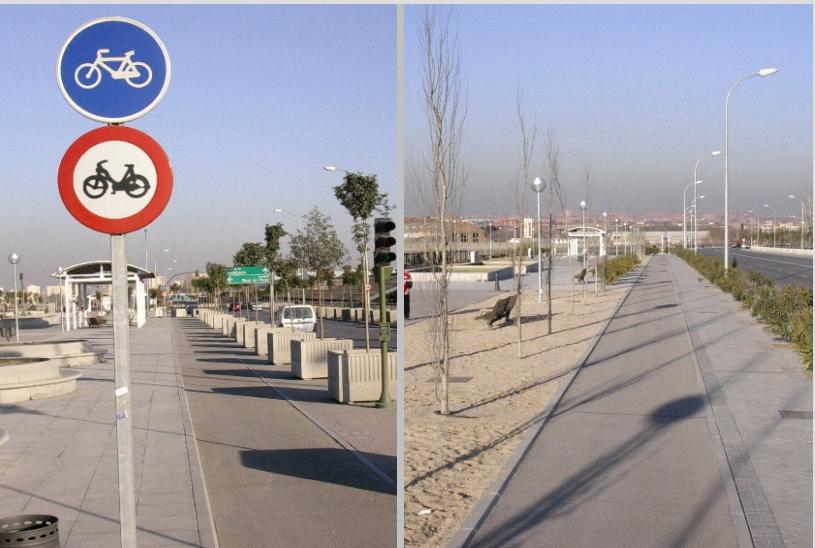
Intersecciones	Hay solo una intersección con la red viaria, que está semaforizada.
Pavimentación	Lechada bituminosa
Drenaje y otros elementos constructivos	Drenaje de los aguas pluviales hacia la calzada
Iluminación	Alineación de farolas en la acera
Protección climática y arbolado	Alineación de arbolado en macetas de pequeño porte
Mantenimiento	bien
Uso actual y posibles conflictos	Muy pocos usuarios debido a los acceso difíciles y la falta de continuidad. El ancho de la vía ciclista no cumple los estándares mínimos, sin embargo, el hecho de que cuenta con espacios libres debilita esta objeción.
Inserción en el entorno social y urbanístico	La vía ciclista transcurre por una plataforma elevada casi sin relación con los usos colindantes. El diseño se adapta bien al entorno.
Oportunidades de mejora y conexión	<ul style="list-style-type: none"> - Identificar la vía ciclista como bidireccional, añadiendo una señal correspondiente a los señales verticales. - Acondicionar las rampas de acceso a la vía, sobre todo el enlace con la estación de cercanías de Villaverde Alto.

Otras observaciones	-
Foto

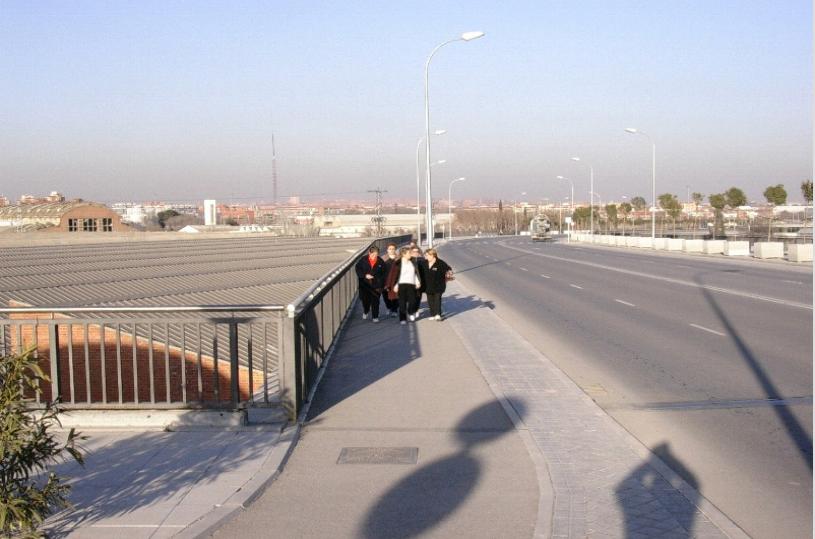
Intersecciones	Hay pocas intersecciones con la red viaria. Destaca el cruce con la Avenida de Andalucía que está semaforizada.
Pavimentación	Lechada bituminosa
Drenaje y otros elementos constructivos	Drenaje de los aguas pluviales hacia la calzada
Iluminación	Alineación de farolas en la acera
Protección climática y arbolado	no hay
Mantenimiento	bien
Uso actual y posibles conflictos	Debido al tipo de vía ciclista (Acera-bici) en combinación con un ancho de la acera que apenas sirve como banda de mobiliario urbano y de resguardo a una calle de cuatro carriles, los conflictos entre peatones y ciclistas están aseguradas.
Inserción en el entorno social y urbanístico	La vía transurre anexo al borde de una importante calle del tráfico motorizado. El entorno es poco agradable y no hay relación con los usos colindantes.
Oportunidades de mejora y conexión	- reducir al ancho de la calzada o eliminar la franja de aparcamiento para ampliar la sección del espacio peatonal.

Otras observaciones	- Hay una franja de aparcamientos en línea sin demanda, ya que no hay usos urbanos colindantes con acceso desde este vial. Sería más útil dedicar este espacio a los modos no motorizados.
Foto

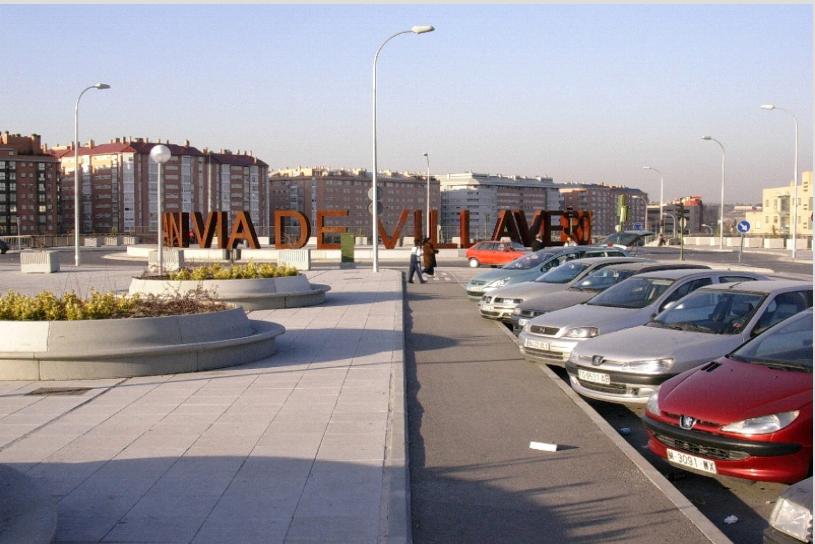
Intersecciones	no hay
Pavimentación	Lechada bituminosa
Drenaje y otros elementos constructivos	Drenaje de los aguas pluviales hacia la calzada
Iluminación	Alineación de farolas en la acera
Protección climática y arbolado	no hay
Mantenimiento	bien
Uso actual y posibles conflictos	Los coches aparcados invaden parcialmente la banda ciclista y reducen aún más su espacio, por lo que se puede prever conflictos entre ciclistas circulando en sentido opuesto.
Inserción en el entorno social y urbanístico	La vía ciclista transcurre demasiado pegado al aparcamiento.
Oportunidades de mejora y conexión	<ul style="list-style-type: none"> - introducir espacio de resguardo entre la banda ciclista y los aparcamientos en batería. - mejorar la protección climática - acondicionar las rampas de acceso o pensar en sistemas de ascensores
Otras observaciones	<ul style="list-style-type: none"> -
Foto

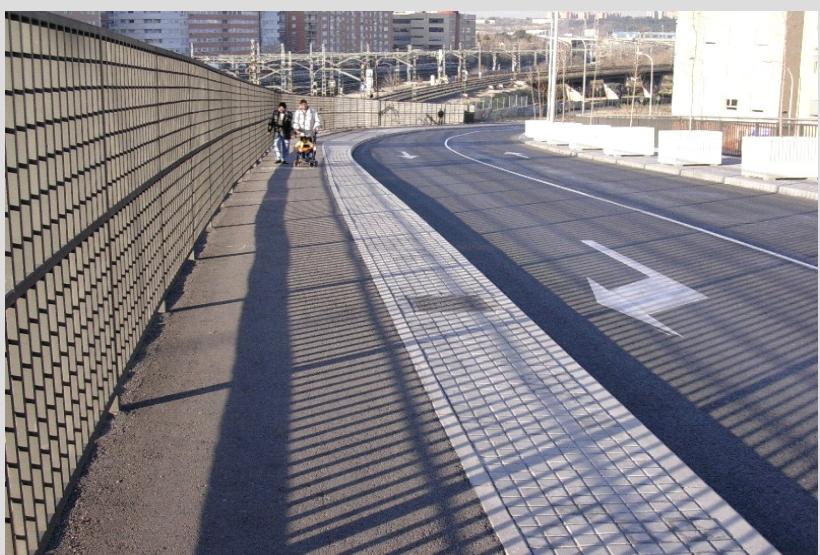
Intersecciones	no hay intersecciones con la red viaria
Pavimentación	asfalto
Drenaje y otros elementos constructivos	Drenaje de los aguas pluviales hacia la calzada
Iluminación	alineación de farolas en la acera opuesta
Protección climática y arbolado	no hay
Mantenimiento	bien
Uso actual y posibles conflictos	el escaso espacio tanto de los ciclistas, pero sobre todo de los peatones, genera conflictos graves entre ambos. Además, teniendo en cuenta la pendiente de la calles, los ciclistas pueden alcanzar velocidades elevadas.
Inserción en el entorno social y urbanístico	la utilización de asfalto para la vía ciclista, cuando forma parte de la acera, subraya los aspectos técnicos de la circulación y no es recomendable.
Oportunidades de mejora y conexión	<ul style="list-style-type: none"> - cambiar la sección (ampliando la acera a costa de la calzada, ofrecer una sección compartida de la acera u ofrecer un carril-bici en el carril cuesta abajo y reducir el ancho de la Acera-bici) - continuar la vía hasta el Parque Lineal del Manzanares

Otras observaciones	Para mejorar el aspecto del entorno es recomendable sustituir el asfalto de la vía ciclista por algún tipo de adoquín o baldosa.
Foto

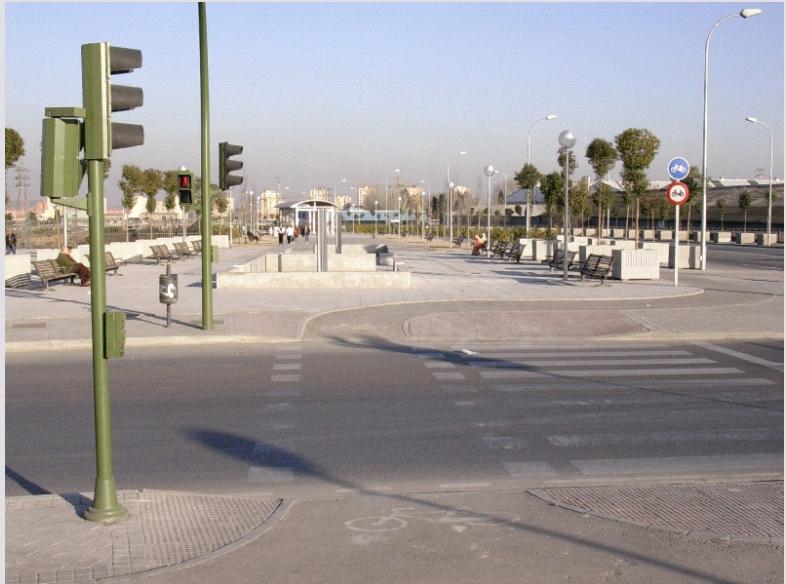
Vía Ciclista:	Gran Vía de Villaverde	12A
Tramo:	Avenida Real de Pinto hasta Km. 0.8 (sección amplia)	
Intersección:	Cruce del carril de giro de 180º	1
Tipo de intersección	Cruce perpendicular del carril de giro de 180º	
Semaforización:	si	
Señalización para el ciclista	paso ciclista	
Señalización para los demás usuarios	semáforo	
Relación vía ciclista / calzada	muy retranqueado, desvío excesivo en relación con el trazado directo y "lógico" de la vía ciclista.	
Relación con el cruce peatonal	en paralelo al cruce peatonal	
Utilización / Incidentes	zona poca transitada por ciclistas	
Observaciones / Medidas de mejora	<ul style="list-style-type: none"> - reducir el espacio de retranqueo tanto del paso peatonal como del paso ciclista. - dotar el semáforo con luz específica para ciclistas. 	
Foto

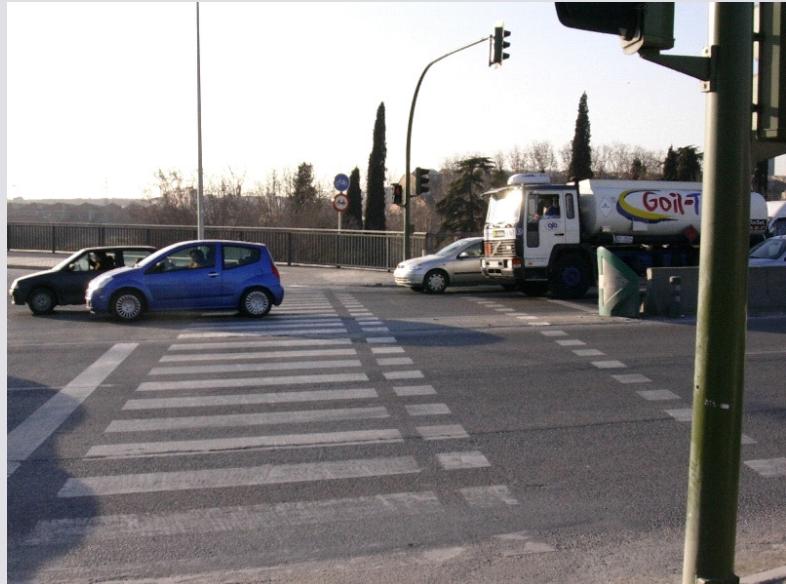
Foto

Vía Ciclista:	Gran Vía de Villaverde	12B
Tramo:	Km. 0.8 hasta Km. 1.8 (sección estrecha) y Km.	
Intersección:	Avenida de Andalucía	2
Tipo de intersección	Glorieta	
Semaforización:	si	
Señalización para el ciclista	paso ciclista semafORIZADO	
Señalización para los demás usuarios	semáforo	
Relación vía ciclista / calzada	poco retranqueado en continuación directa de la vía ciclista	
Relación con el cruce peatonal	en paralelo	
Utilización / Incidentes	el diseño del paso ciclista es correcto, sin embargo la acera en la sección a continuación es muy estrecha y reduce la funcionalidad del paso ciclista.	
Observaciones / Medidas de mejora	- las mejoras a realizar afectan más bien a la sección del tramo este.

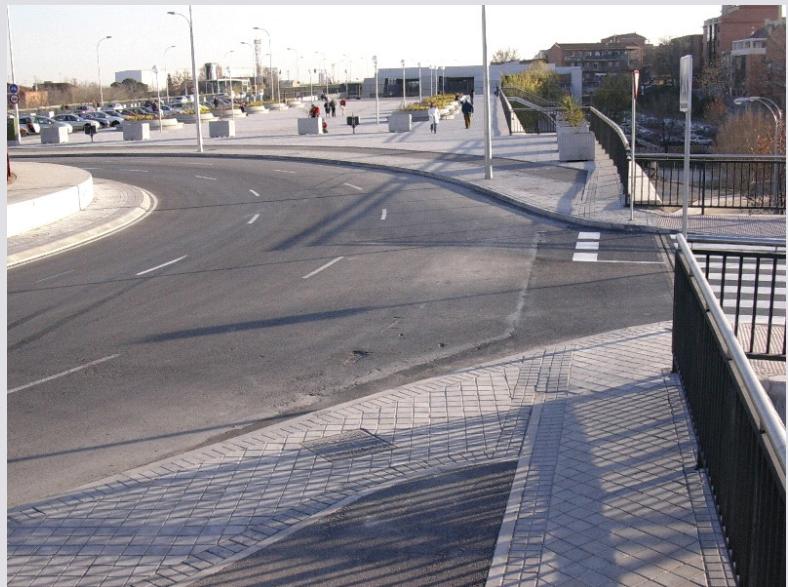
Foto

Vía Ciclista:	Gran Vía de Villaverde	12C
Tramo:	tramo frente de la estación "Villaverde Bajo"	
Intersección:	enlace con la calle de Clara	3
Tipo de intersección	Glorieta	
Semaforización:	no	
Señalización para el ciclista	no hay	
Señalización para los demás usuarios	paso de cebra y señal vertical de indicación del paso peatonal (S-13), ceda de paso en la calle de Clara	
Relación vía ciclista / calzada	vía ciclista "cortada" debida a las dimensiones geométricas exageradas de la glorieta (calzada de tres carriles).	
Relación con el cruce peatonal	no hay paso ciclista	
Utilización / Incidentes	el paso resulta incómodo y peligroso, ya que ni siquiera el ancho de la acera es suficiente para cruzar caminando la intersección.	
Observaciones / Medidas de mejora	- reducir el ancho de la calzada y diseñar un paso ciclista en condiciones.

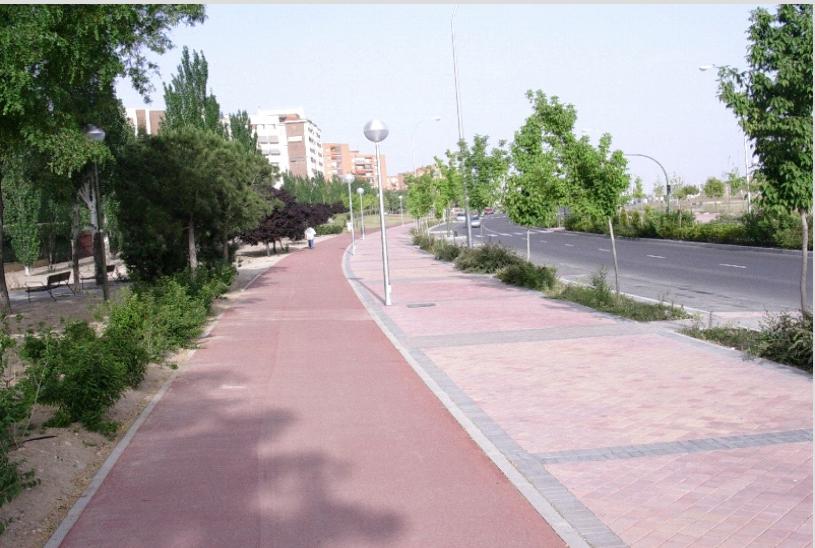
Intersecciones	hay tres intersecciones con la red viaria (c/ Enrique García Álvarez, c/ de Puentelarra y Av. de Santa Eugenia). La primera está semaforizada.
Pavimentación	Lechada bituminosa pigmentada en rojo
Drenaje y otros elementos constructivos	Drenaje de los aguas pluviales hacia la calzada
Iluminación	alineación de farolas entre la vía ciclista y el espacio peatonal
Protección climática y arbolado	franja arbolada a un lado
Mantenimiento	bien
Uso actual y posibles conflictos	los peatones utilizan frecuentemente la vía ciclista para disfrutar de los espacios ajardinados anexos y para alejarse más de la calzada.
Inserción en el entorno social y urbanístico	bien, aunque quizás una segregación mediante una franja verde o arbolada mejoraría la segregación y la inserción en el entorno.
Oportunidades de mejora y conexión	La ubicación de la vía ciclista perjudica a los peatones, ya que les aleja de la zona verde. El diseño correcto sería trazar la vía ciclista entre la acera y la calzada. Introducir señalización horizontal para identificar la vía ciclista.

Otras observaciones	-
Foto

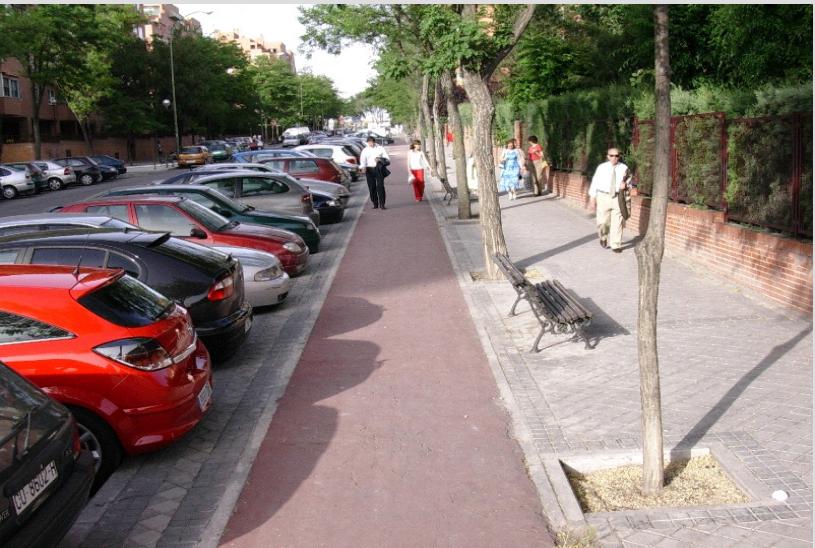
Foto

Intersecciones	no hay, solo vados
Pavimentación	Lechada bituminosa pigmentada en rojo
Drenaje y otros elementos constructivos	Drenaje de los aguas pluviales hacia la calzada
Iluminación	alineación de faroles en la calle
Protección climática y arbolado	si, franja arbolada entre la pista-bici y la acera
Mantenimiento	regular
Uso actual y posibles conflictos	El ancho de la vía ciclista es insuficiente para la circulación bidireccional.
Inserción en el entorno social y urbanístico	bien
Oportunidades de mejora y conexión	<ul style="list-style-type: none"> - convertir la banda ciclista en una pista unidireccional e implantar otra en el lado opuesto, reduciendo el ancho de la calzada, que actualmente está sobredimensionado (8,50m). - introducir señalización horizontal.
Otras observaciones	La implantación de pistas-bicis unidireccionales en esta zona con frecuentes vados mejoría la seguridad del ciclista, en caso de que aumente la demanda.
