ANEXOS

9.1 Inventario de vías ciclistas e intersecciones.

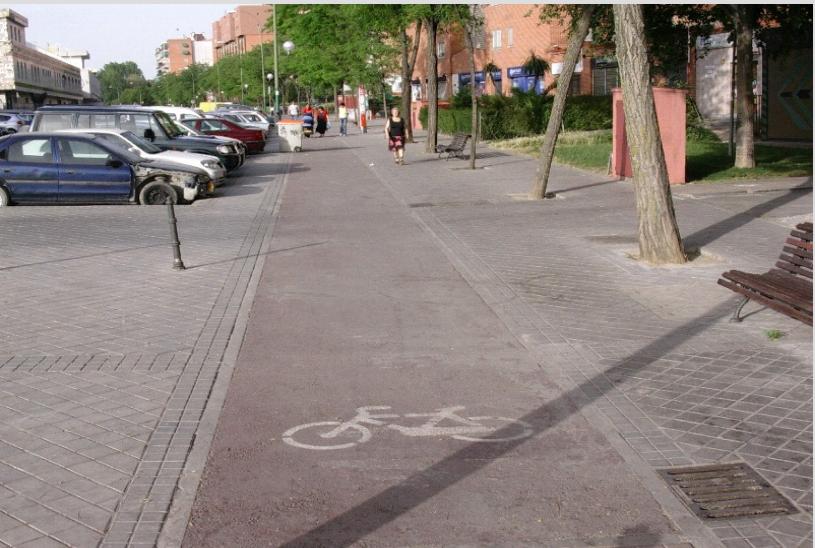
Intersecciones	no hay intersecciones con la red viaria, excepto vados
Pavimentación	Lechada bituminosa pigmentada en rojo
Drenaje y otros elementos constructivos	Drenaje de los aguas pluviales hacia la calzada
Iluminación	alineación de farolas en la calle
Protección climática y arbolado	si, franja arbolada, que separa la vía ciclista del espacio peatonal
Mantenimiento	regular
Uso actual y posibles conflictos	La ubicación de la franja arbolada no es muy acertada, ya que divide la acera en dos bandas. Por esta razón los viandantes invaden frecuentemente la vía ciclista. Además el ancho de la vía resulta demasiado estrecho.
Inserción en el entorno social y urbanístico	bien, aunque hubiera sido mejor si la franja arbolada delimitara directamente la vía ciclista.
Oportunidades de mejora y conexión	- renovar la señalización horizontal - estudiar la posibilidad de convertir la vía ciclista en una banda unidireccional, implantando otra en el lado opuesto.

Otras observaciones	El diseño unidireccional en ambos lados de la calle no sólo reduciría los conflictos con los peatones, sino además facilitaría el diseño adecuado de la glorieta en su prolongación.
Foto

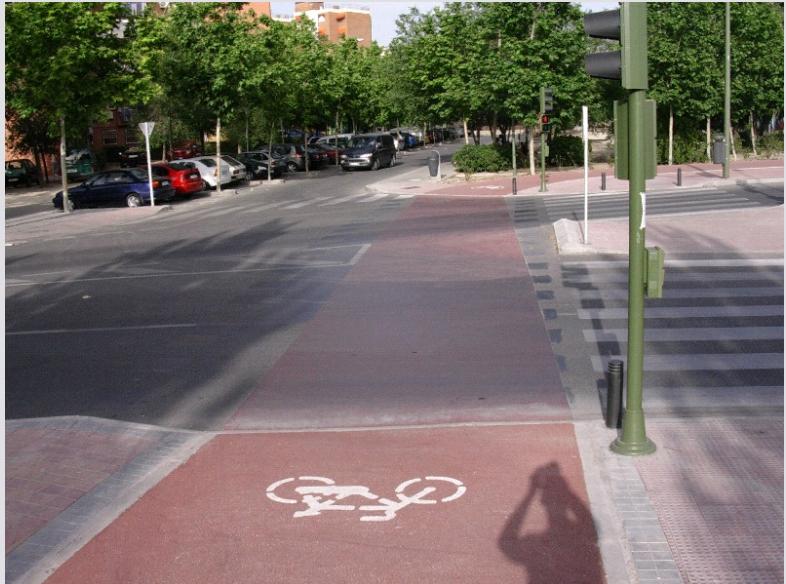
Vía Ciclista:	Santa Eugenia	13A
Tramo:	Calle Real de Arganda (M-303)	
Intersección:	c/ Enrique García Álvarez	1
Tipo de intersección	glorieta	
Semaforización:	si	
Señalización para el ciclista	paso ciclista, en el semáforo faltan luces específicas para ciclistas	
Señalización para los demás usuarios	Semáforo	
Relación vía ciclista / calzada	continuidad directa de la vía ciclista	
Relación con el cruce peatonal	en paralelo	
Utilización / Incidentes	el tiempo de espera es más largo para los ciclistas que para los vehículos que circulan por la calzada.	
Observaciones / Medidas de mejora	el semáforo debería estar colocado delante del paso ciclista, además falta la delimitación del paso ciclista.	
Foto

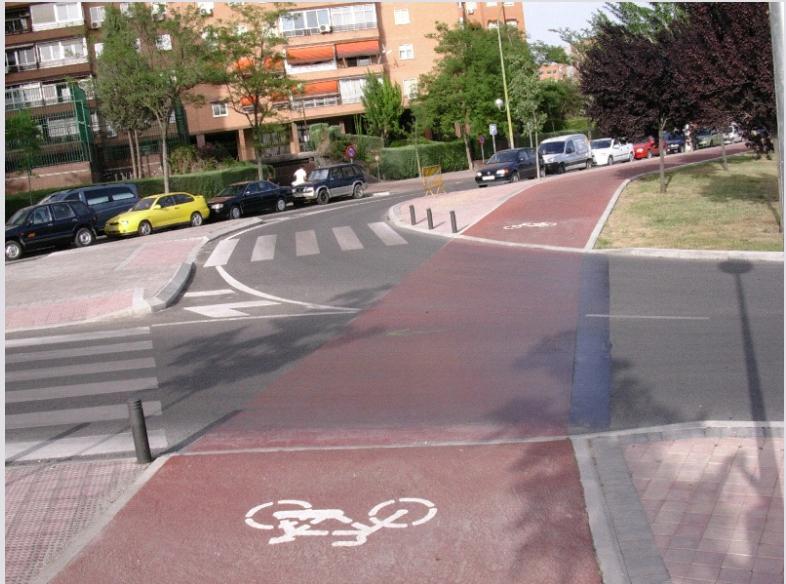
Foto

Vía Ciclista:	Santa Eugenia	13A
Tramo:	Calle Real de Arganda (M-303)	
Intersección:	Av. de Santa Eugenia	2
Tipo de intersección	glorieta	
Semaforización:	no	
Señalización para el ciclista	paso ciclista sin delimitación (línea blanca discontinua)	
Señalización para los demás usuarios	pasos de cebra para los peatones, la señalización del ceda el paso para los coches está localizado después del paso ciclista.	
Relación vía ciclista / calzada	continuidad directa de la vía ciclista	
Relación con el cruce peatonal	los paso peatonales se apoyan en una isleta para cruzar la calzada en dos fases, el paso ciclista sin embargo cruza los dos carriles a la vez.	
Utilización / Incidentes	el diseño del paso ciclista es poco seguro, ya que no se apoya en los pasos peatonales. A su vez falta la delimitación adecuada.	
Observaciones / Medidas de mejora	<ul style="list-style-type: none"> - añadir delimitación adecuada del paso ciclista, quizás sería más seguro en paralelo al paso peatonal. - advertir a los conductores del paso ciclista bidireccional (señal vertical)

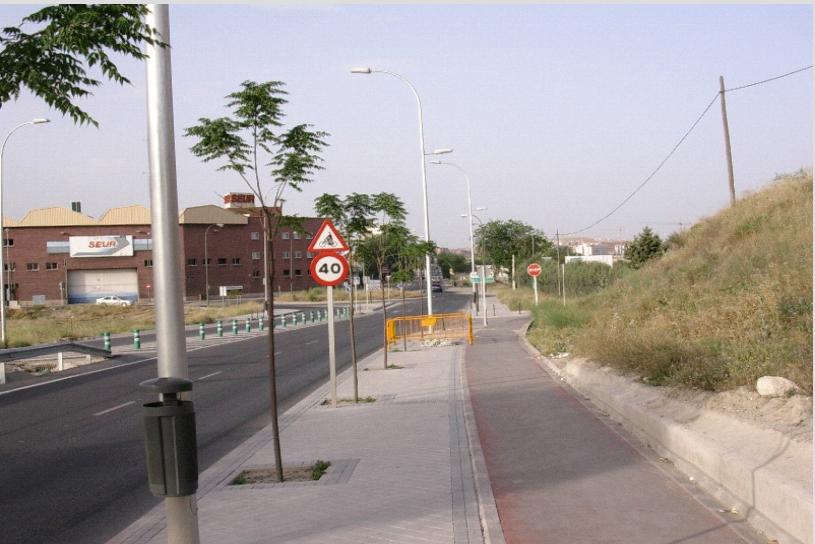
Intersecciones	hay dos intersecciones con los viales de acceso al Centro de Transportes de Madrid
Pavimentación	Lechada bituminosa pigmentada en rojo
Drenaje y otros elementos constructivos	Drenaje de los aguas pluviales hacia el borde exterior
Iluminación	hay farolas en la carretera
Protección climática y arbolado	hay arbolado de pequeño porte
Mantenimiento	bien, recien construido
Uso actual y posibles conflictos	pocos usuarios, tanto de peatones como de ciclistas, ya que no hay itinerarios peatonales o ciclistas que se unen con la carretera. El cruce de dos ciclistas no se realiza con comodidad debido al ancho reducido de la vía.
Inserción en el entorno social y urbanístico	bien
Oportunidades de mejora y conexión	El espacio para los ciclistas es escaso, una sección mixta del espacio peatonal / ciclista de 3,30m sería más adecuado. De esta manera no se obliga al peatón de andar tan cerca de la calzada y los ciclistas dispondrían de más espacio cuando se cruzan.

Otras observaciones	Con la prolongación por la M-602 la vía puede tener una función importante tanto para desplazamientos recreativos para acceder al AVC como cotidianos para acceder al polígono industrial anexo a la carretera.
Foto

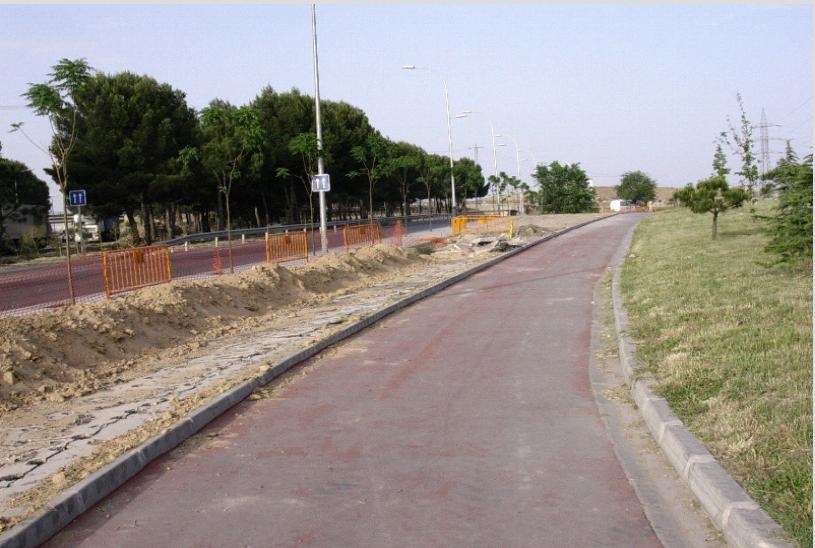
Foto

Intersecciones	no hay
Pavimentación	Lechada bituminosa pigmentada en rojo
Drenaje y otros elementos constructivos	Drenaje de los aguas pluviales hacia el borde exterior
Iluminación	hay farolas en la carretera
Protección climática y arbolado	no hay arbolado en proximidad de la vía ciclistas
Mantenimiento	regular, hay obras en la zona
Uso actual y posibles conflictos	pocos usuarios, tanto de peatones como de ciclistas, ya que no hay itinerarios peatonales o ciclistas que se unen con la carretera
Inserción en el entorno social y urbanístico	bien
Oportunidades de mejora y conexión	La protección climática es insuficiente. Una franja arbolada entre la calzada y la pista-bici es deseable. Además la sección perjudica a los peatones. Igual que en el tramo anterior una sección mixta de la vía es viable y oportuno.
Otras observaciones	Con la prolongación por la M-602 la vía puede tener una función importante tanto para desplazamientos recreativos para acceder al AVC como cotidianos para acceder al polígono industrial anexo a la carretera.

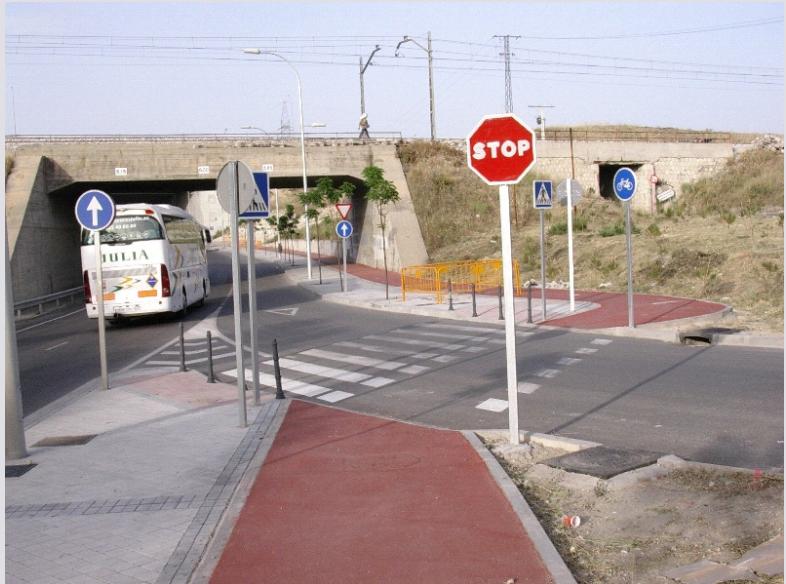
Foto

Vía Ciclista:	Carretera de Villaverde a Vallecas (M-602)	14A
Tramo:	entre la calle del Pozo del tío Raimundo y la Avenida del Eje Central	
Intersección:	enlace Av. del Eje Central	1
Tipo de intersección	cruce con carril de aceleración	
Semaforización:	no	
Señalización para el ciclista	"STOP"	
Señalización para los demás usuarios	Paso de cebra para los peatones y ceda de paso después del cruce peatonal para los conductores	
Relación vía ciclista / calzada	pequeño retranqueo para cruzar la calzada de manera perpendicular	
Relación con el cruce peatonal	en paralelo, pero delante del paso peatonal	
Utilización / Incidentes	La señalización no es coherente. Por un lado el paso ciclista debería estar detrás del paso de cebra. Por otro lado no es coherente otorgar al peatón la prioridad y obligar al ciclista de detenerse.	
Observaciones / Medidas de mejora	Señalización coherente: o ciclistas y peatones tienen prioridad o ninguno de los dos. En este ultimo caso hay que eliminar paso de cebra y paso ciclista. En los días laborales con mucho tráfico un semáforo con pulsador puede ser la mejor solución.

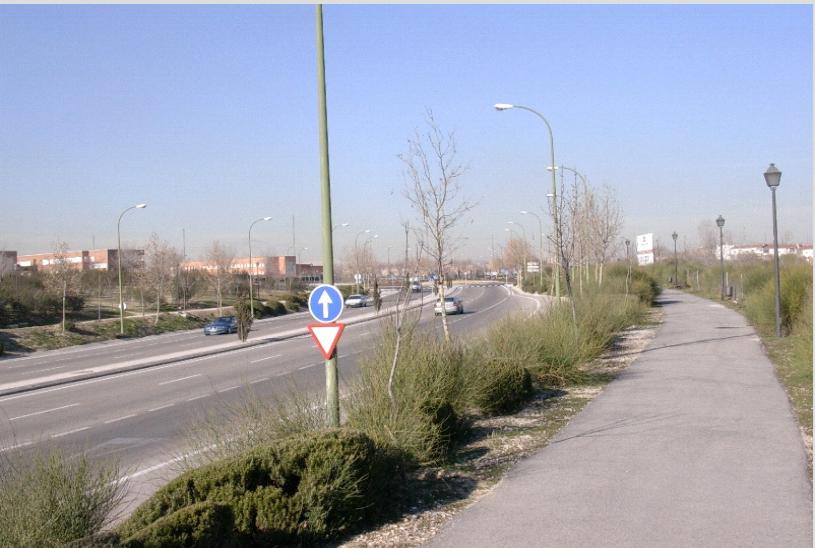
Intersecciones	Solo hay dos intersecciones en forma de glorietas con el Bulevar de José Brat y la Avenida de la Aurora.
Pavimentación	Lechada bituminosa (un tramo corto está pigmentado en rojo)
Drenaje y otros elementos constructivos	Drenaje de los aguas pluviales hacia las zonas verdes anexas
Iluminación	Alineación de propias farolas en el borde exterior
Protección climática y arbolado	Alineación de arbolado de todavía de pequeño porte entre la calzada y la senda.
Mantenimiento	bien
Uso actual y posibles conflictos	La sección y el tipo de vía ciclista corresponde a la demanda en una zona periurbana sin usos urbanos colindantes.
Inserción en el entorno social y urbanístico	La senda ciclista transcurre en paralelo a la Avenida de la Democracia en la proximidad de la urbanización Valdebernado y el Parque Faunia. Se trata de una sección bien diseñada que se adapta al entorno.
Oportunidades de mejora y conexión	<ul style="list-style-type: none"> - Dar continuidad a la vía ciclista en su extremo norte por la carretera de Vicálvaro a Moratalaz para enlazar con el Anillo Verde Ciclista y en su extremo hacia la Villa de Vallecas. - Indicar la vía como senda ciclista / peatonal compartida

Otras observaciones	La sección sirve como modelo para acondicionar carreteras o avenidas en zonas periurbanas, donde hay una demanda moderada.
Foto

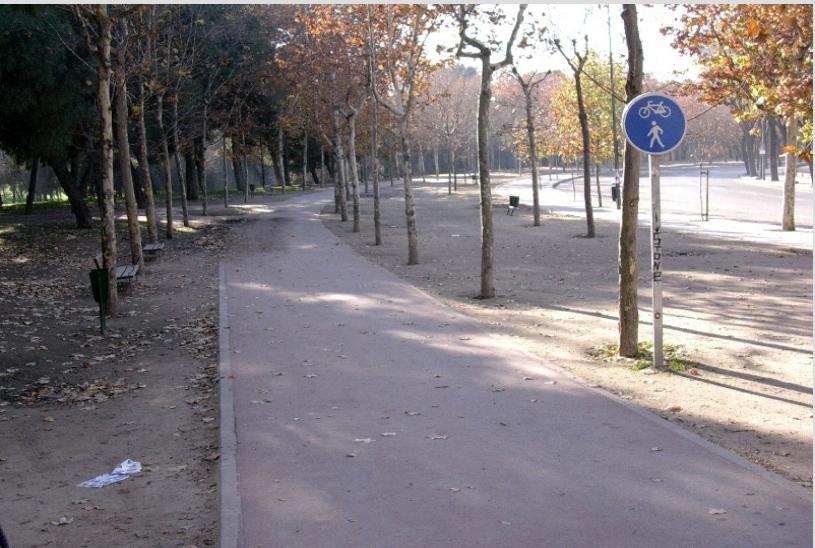
Intersecciones	Hay sólo una intersección con la carretera "Estación de autobuses"
Pavimentación	Lechada bituminosa
Drenaje y otros elementos constructivos	Drenaje de los aguas pluviales hacia los espacios libres
Iluminación	No hay
Protección climática y arbolado	hay una masa densa de arbolado en el parque.
Mantenimiento	bien
Uso actual y posibles conflictos	predomina el uso recreativo, sobre todo los fines de semana y días festivos. Como se trata de una sección compartida, los ciclistas tienen que adaptar su velocidad a la situación.
Inserción en el entorno social y urbanístico	La vía ciclista transcurre por el Parque de Entrevías en proximidad de las viviendas. La vía se adapta bien al entorno.
Oportunidades de mejora y conexión	<ul style="list-style-type: none"> - ofrecer un trazado alternativo (en paralelo a la Ronda Sur) para evitar los tramos con las pendientes fuertes y para hacer la vía más atractiva para usos cotidianos. - acondicionar el tramo que actualmente no dispone de un pavimento adecuado.

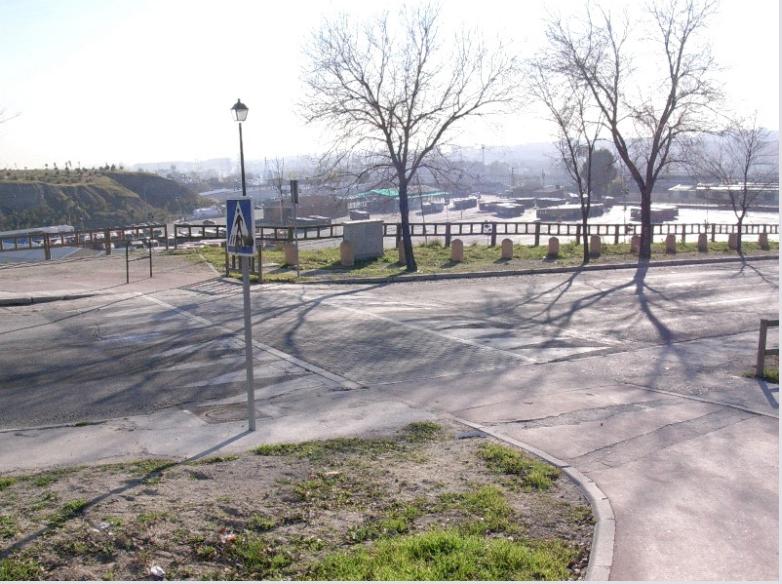
Vía Ciclista:	Parque de Entrevías	16
Tramo:	Avenida de Joaquín Garrigues Walker – calle de Mudela	
Intersección:	carretera "Estación de autobuses"	1
Tipo de intersección	cruce perpendicular de la vía ciclista sobre la carretera	
Semaforización:	no	
Señalización para el ciclista	Paso ciclista adoquinado sobre "lomo"	
Señalización para los demás usuarios	Indicación de un paso peatonal (S-13)	
Relación vía ciclista / calzada	continuidad directa sin retranqueos	
Relación con el cruce peatonal	El Paso ciclista es a su vez el paso peatonal	
Utilización / Incidentes	-	
Observaciones / Medidas de mejora	Señalización vertical que advierte del paso ciclista bidireccional (P-22 con indicación complementaria de la circulación en los dos sentidos).	
Foto

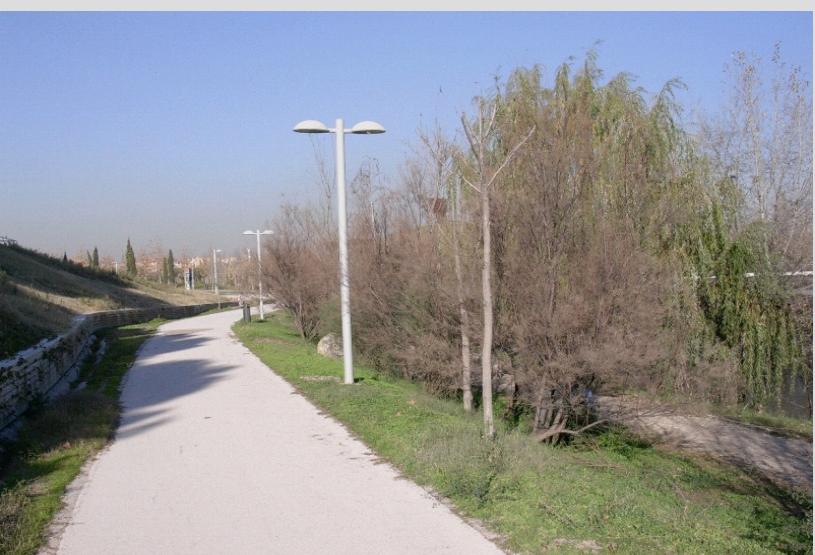
Intersecciones	No hay
Pavimentación	Lechada bituminosa
Drenaje y otros elementos constructivos	Drenaje de los aguas pluviales hacia la franja verde
Iluminación	Alineación de farolas al borde de la senda
Protección climática y arbolado	En algunos tramos hay alineación de árboles
Mantenimiento	bien
Uso actual y posibles conflictos	Casi exclusivamente de uso recreativo, sobre todo los fines de semana y días festivos, cuando la vía está muy frecuentada.
Inserción en el entorno social y urbanístico	La senda ciclista transcurre en paralelo al curso fluvial del Manzanares en un entorno atractivo, pero por la noche hay poco control ciudadano y algunos tramos están afectados negativamente por los olores de la depuradora "Santa Catalina".
Oportunidades de mejora y conexión	- Continuar a la vía ciclista hacia el Norte (Parque Tierno Galván, futuro parque fluvial del Manzanares) y hacia el Sur (Pista-bici M-301). Asimismo hay que mejorar los puntos de accesos transversales de los barrios colindantes.

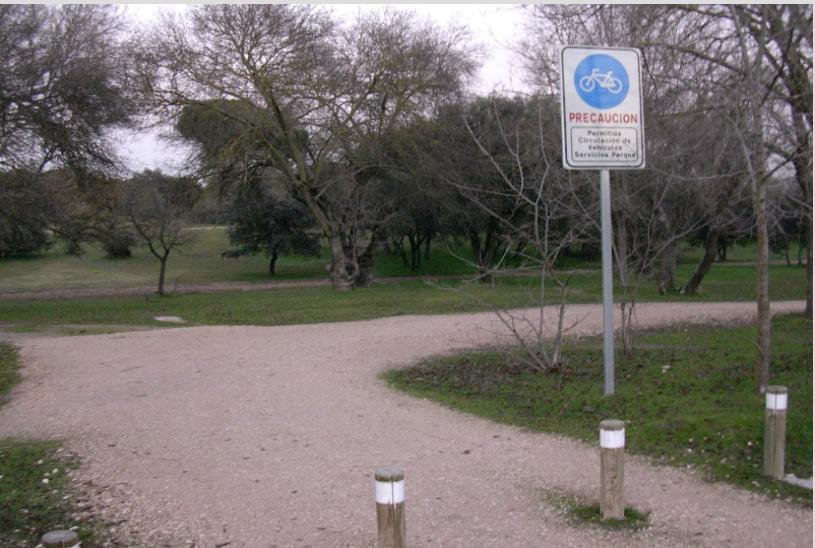
Intersecciones	la vía ciclista cruza la calzada en varios puntos
Pavimentación	Tierra compactada
Drenaje y otros elementos constructivos	Hacia los espacios libres anexos
Iluminación	alineación de farolas al borde de la calle
Protección climática y arbolado	Masas de arbolado en proximidad de la vía ciclista
Mantenimiento	bien
Uso actual y posibles conflictos	Prácticamente exclusivamente uso recreativo y deportivo. La vía ciclista tiene una función limitada. Primero, porque se trata de una calle prácticamente cerrado al tráfico. Segundo, porque hay gran variedad de pistas para los ciclistas en la zona.
Inserción en el entorno social y urbanístico	La vía ciclista está situada en un entorno atractivo de la Casa de Campo, sin embargo por la noche hay poca seguridad ciudadana.
Oportunidades de mejora y conexión	- cerrar los viales permanente al tráfico motorizado - indicar mejor las conexiones, distancias y salidas de la Casa de Campo. - la señal vertical es inadecuada (ya que obliga circular por las pistas señalizadas)

Otras observaciones	En vez de la señal R-407, que es más apropiado en entornos urbanos, sería mejor simplemente identificar la vía como ruta ciclista (señal S-33).
Foto

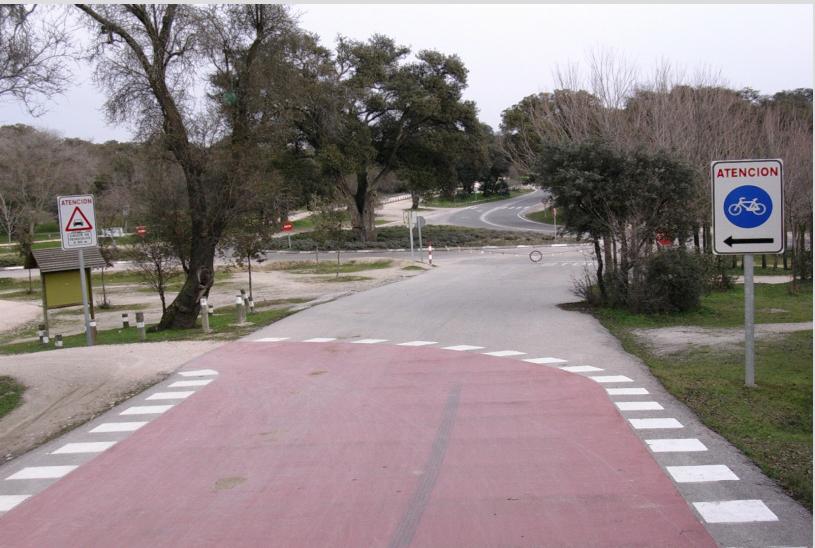
Intersecciones	no hay intersecciones con viales del tráfico motorizado
Pavimentación	asfalto
Drenaje y otros elementos constructivos	Hacia los espacios libres anexos
Iluminación	no hay
Protección climática y arbolado	Masas de arbolado al borde de la vía
Mantenimiento	bien
Uso actual y posibles conflictos	Prácticamente exclusivamente uso recreativo y deportivo, ya que se trata de una ruta circular y mucho desnivel.
Inserción en el entorno social y urbanístico	No se ha modificado el aspecto de la carretera, excepto en algunas intersecciones.
Oportunidades de mejora y conexión	La identificación de la carretera como vía ciclista no tiene mucho sentido, ya que se trata de un viario cerrado al tráfico motorizado.
Otras observaciones	La señalización horizontal del paso ciclista para indicar la continuidad de la vía ciclista es poco adecuada y molesta en el entorno (véase foto).
Foto

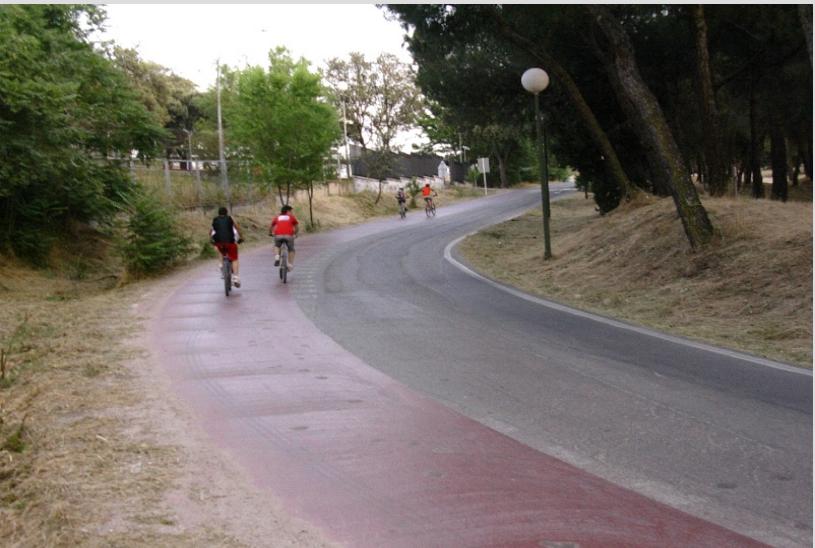
Foto

Intersecciones	cruce perpendicular de la carretera
Pavimentación	asfalto
Drenaje y otros elementos constructivos	hacia la cuneta
Iluminación	sí
Protección climática y arbolado	sí
Mantenimiento	regular, la línea blanca de separación está casi desaparecida
Uso actual y posibles conflictos	tramo muy frecuentado por ciclistas, a su vez la carretera sirve de acceso al albergue juvenil y la jefatura de la policía municipal
Inserción en el entorno social y urbanístico	Señalización del carril-bici no está adaptado al entorno
Oportunidades de mejora y conexión	<ul style="list-style-type: none"> - corregir delimitación mediante línea blanca continua - Diseñar carriles unidireccionales en los laterales de la calzada o separar físicamente la vía ciclista mediante bolardos o algún bordillo - estudiar la posibilidad de cerrar este tramo al tráfico
Otras observaciones	Otra solución podría ser eliminar el sentido único de circulación y delimitar en las bandas de la calles carriles-bicis señalizadas. Conviene prolongar la vía ciclista hasta la misma de la Puerta de Dante.

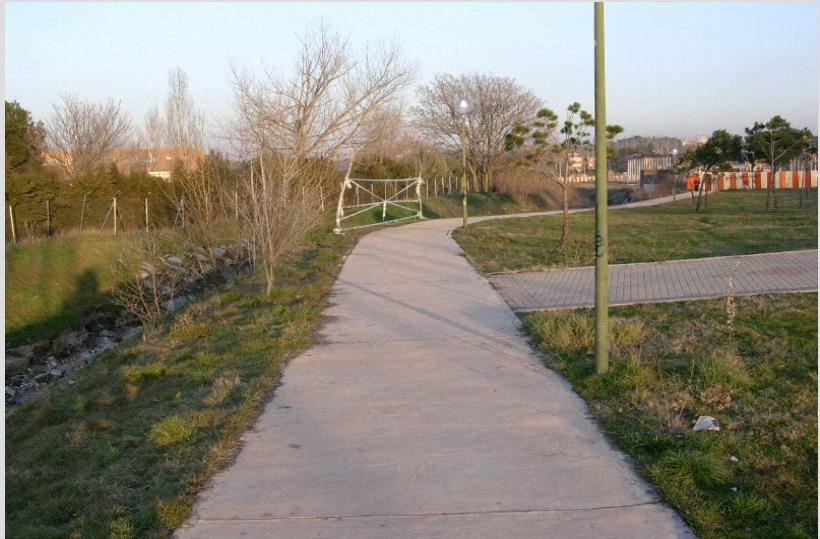
Intersecciones	Hay tres intersecciones con la red viaria y ninguna dispone de pasos ciclistas. El cruce con la carretera de Húmera está semaforizada, los dos restantes cruces son convencionales. La senda no tiene continuidad en las intersecciones.
Pavimentación	Hormigón
Drenaje y otros elementos constructivos	Hacia las zonas verdes anexas
Iluminación	La senda dispone de farolas alineadas a lo largo de su trazado
Protección climática y arbolado	Muy poco arbolado en el entorno de la senda.
Mantenimiento	Mal, las piezas de hormigón están desplazadas en algunos puntos y hay un desnivel en los puntos de encuentro.
Uso actual y posibles conflictos	Uso recreativo, sobre todo los fines de semana y días festivos. En horas punta es frecuente observar conflictos entre peatones y ciclistas.
Inserción en el entorno social y urbanístico	La senda ciclista transcurre en paralelo al curso fluvial del arroyo de Pozuelo en un entorno atractivo, pero con escasa seguridad ciudadana por la noche.

Oportunidades de mejora y conexión	<ul style="list-style-type: none"> - Dar continuidad a la vía ciclista por su extremo este para enlazar con la tercera fase del Anillo Verde Ciclista. - Señalarizar la senda como uso exclusivamente ciclista en los tramos donde existe camino alternativo para los peatones
Otras observaciones	-
Foto
